## RAPP 40 HK

Tillverkare: A/S Motoren Rapp Bodö, Norway

Typ: P 40 HK

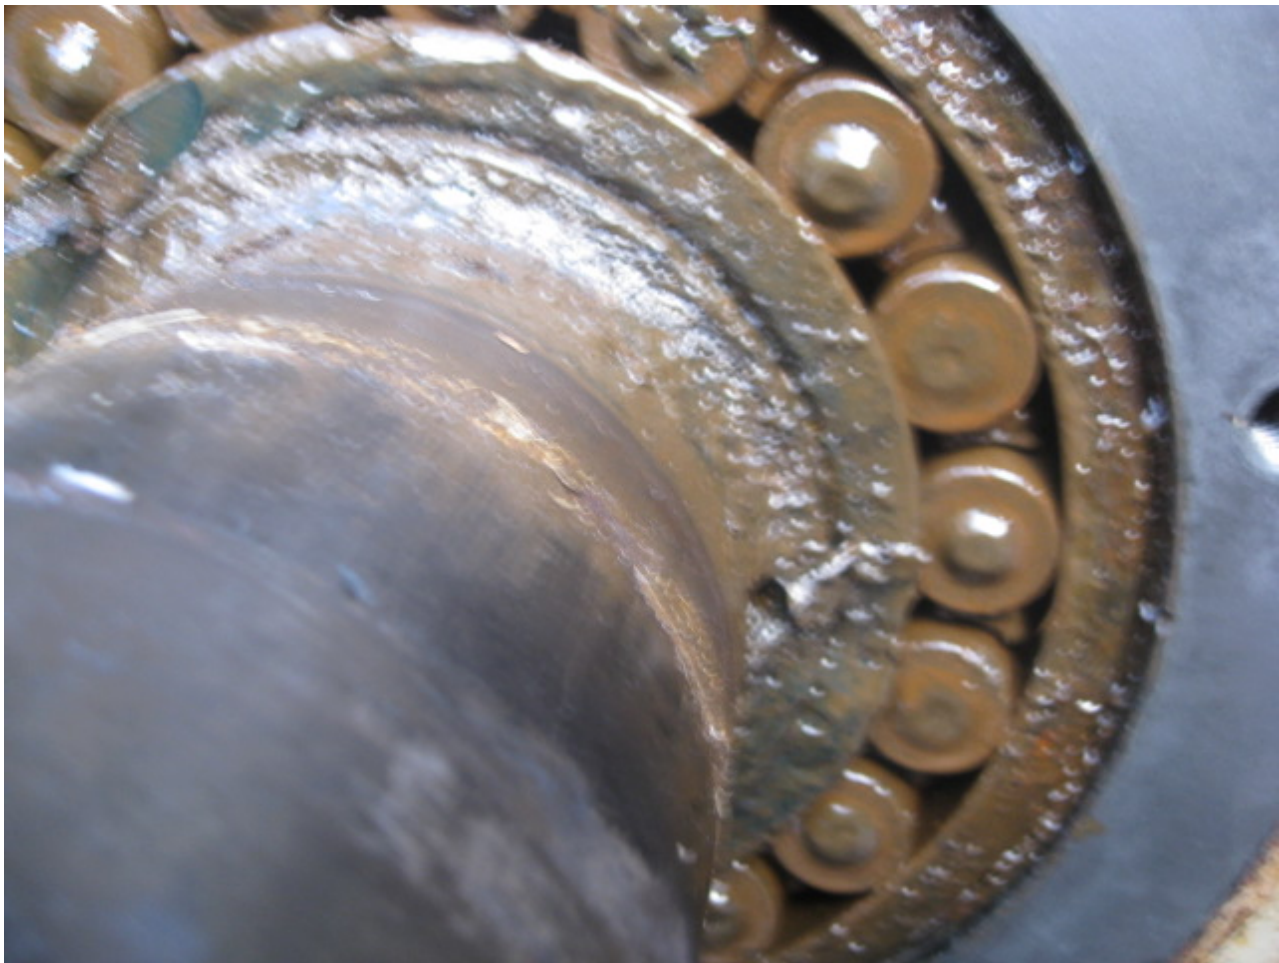
## Främre ramlagret

Efter att demonterat främre lagerskölden är lagret åtkomligt för inspektion och bilden talar för sig själv. Ramlagret är ett sfäriskt rullager som inte kan identifierats ännu eftersom bredden ej kan fastställas förrän lagret är demonterat.

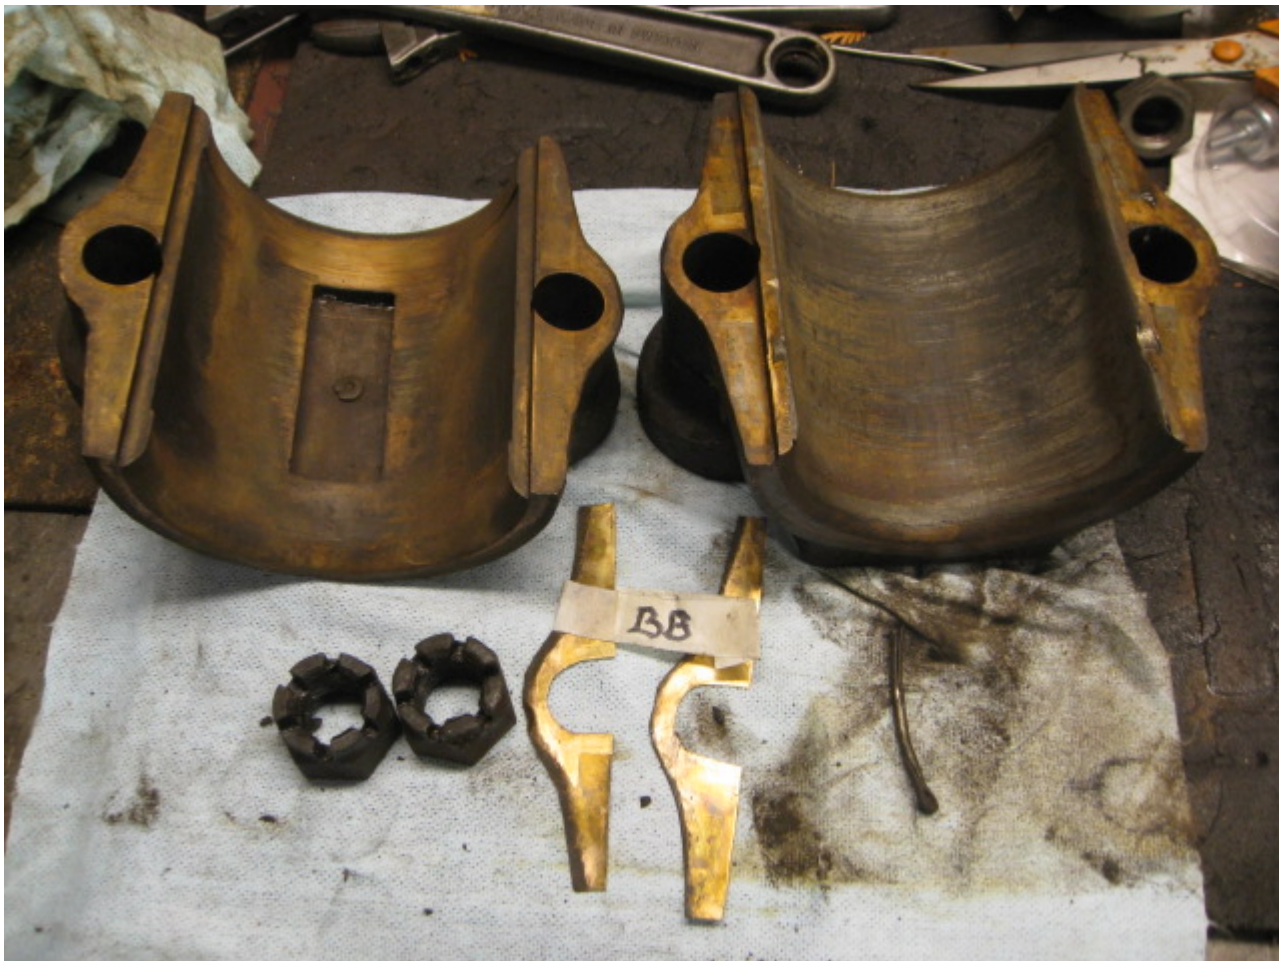
## Vevlagret

Även om kontrollen av de olika delarna får vänta tills de är rengjorda så kunde jag inte låta bli att titta lite på lagerskålarna och vevtappen (se nedanstående bild). Preliminärt kan dock sägas att de hade inte gått många timmar ( om ens det) innan lagret hade slitits ner totalt.

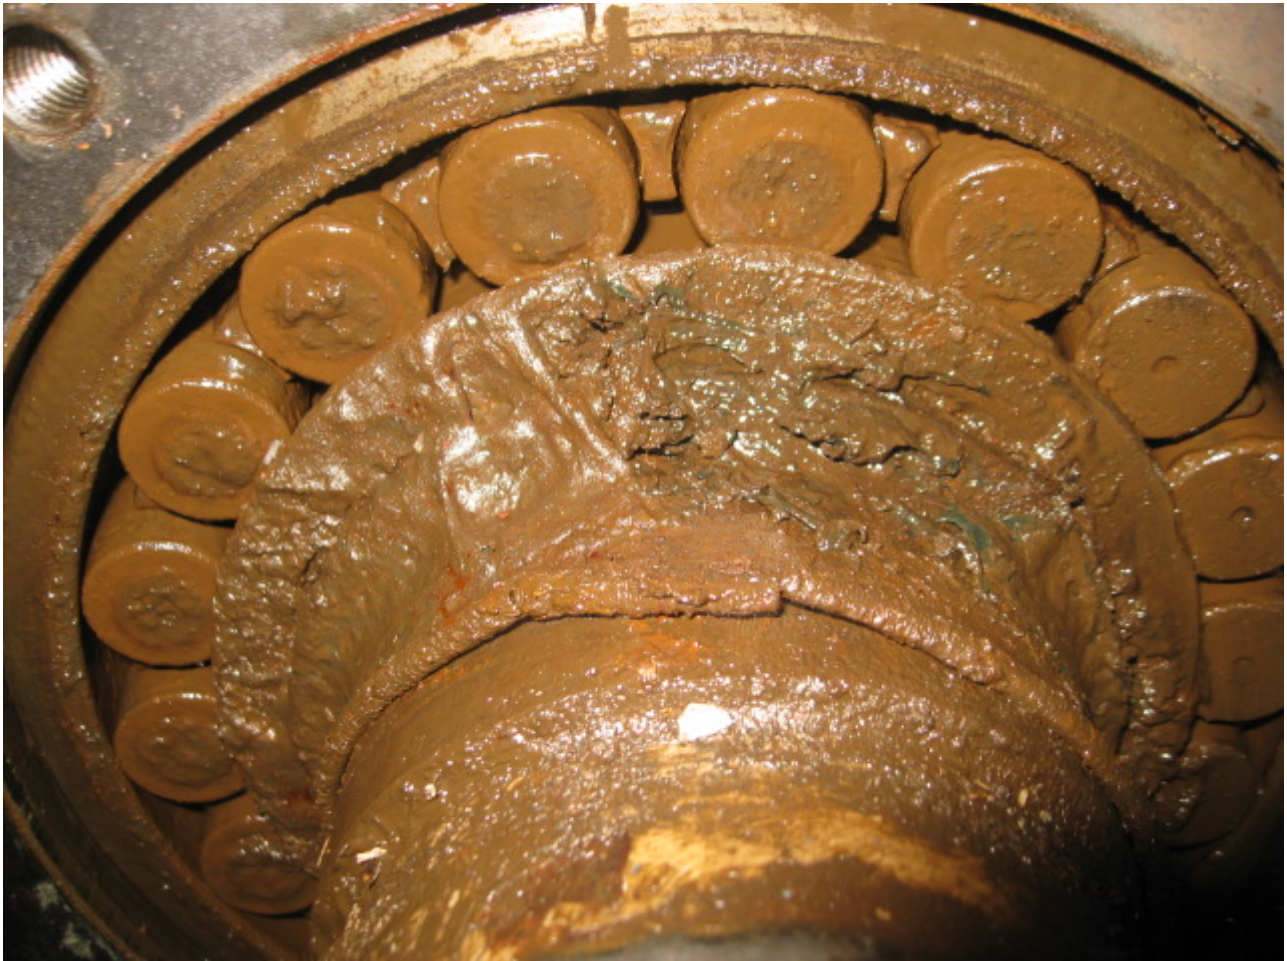
## Aktre ramlagret

Om någon tvekat om behovet av renovering kanske ovanstående bild kan övertyga den mest klenrogne.

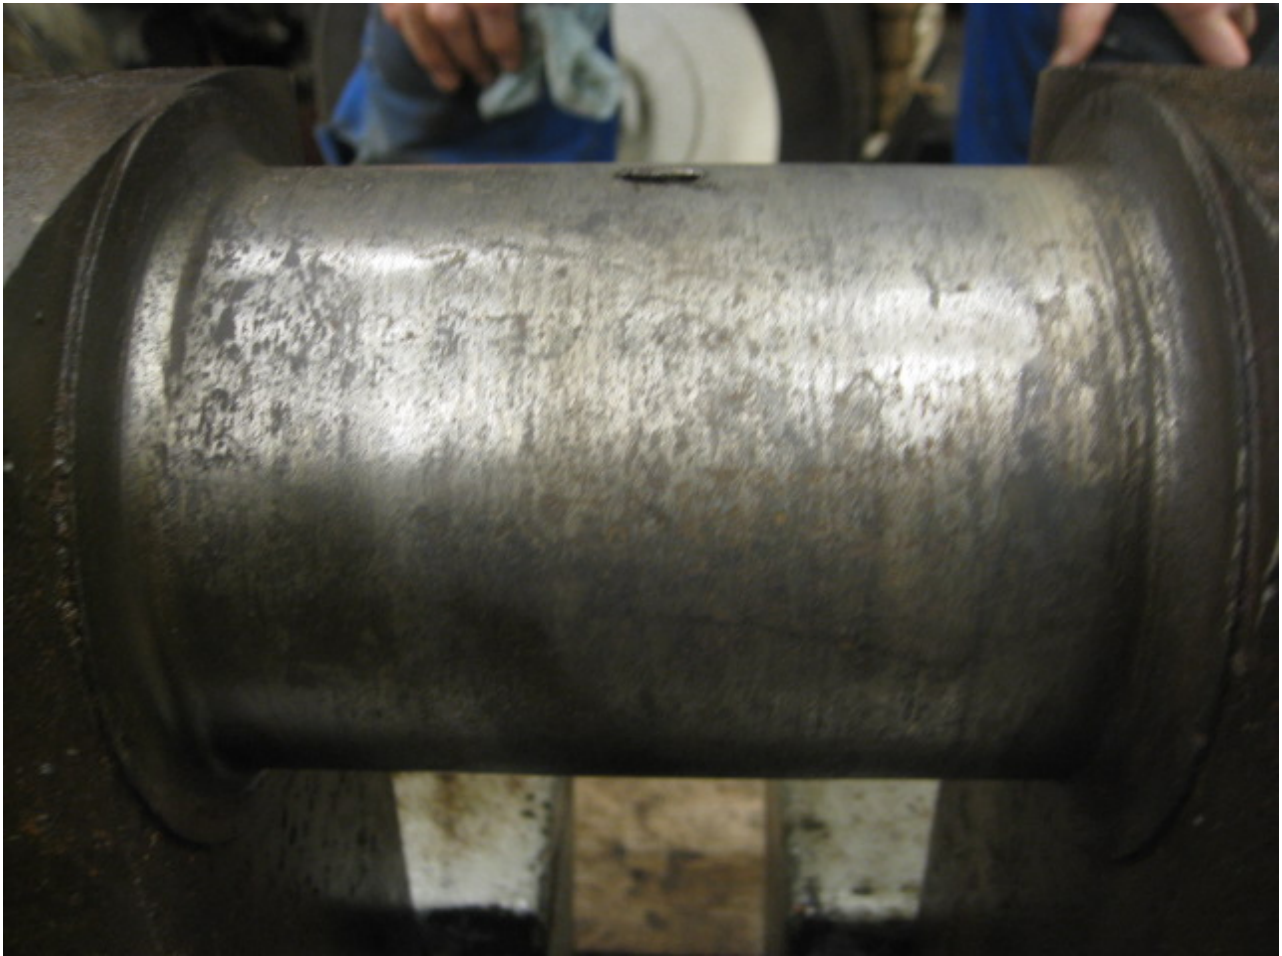
## Vevtappen

Tyvärr visade det sig att vevtappens yta är allt för rotskadad för att kunna användas som den är. Ytfinheten på en vevtapp skall vara mycket fin (polerad) för att bibehålla en bärkraftig oljefilm även under hård drift. Enligt min personliga mening uppfyller inte den här tappen de krav som bör ställas för att kunna användas i en båt men duger kanske för en motor som köres vid några enstaka tillfällen som utställningsmotor. I detta fall är motorn avsedd för båtdrift varför slipning är ett måste. Detta är inget som jag kan göra själv utan måste utföras av en specialfirma som kan slipa en så här stor vevaxel (vilken kan vara svår att hitta). Utöver problemet med slipning så har det även följdverkningar på vevlagret som måste gjutas om för att passa den nya vevtappsdiametern, men detta kommer jag till senare.

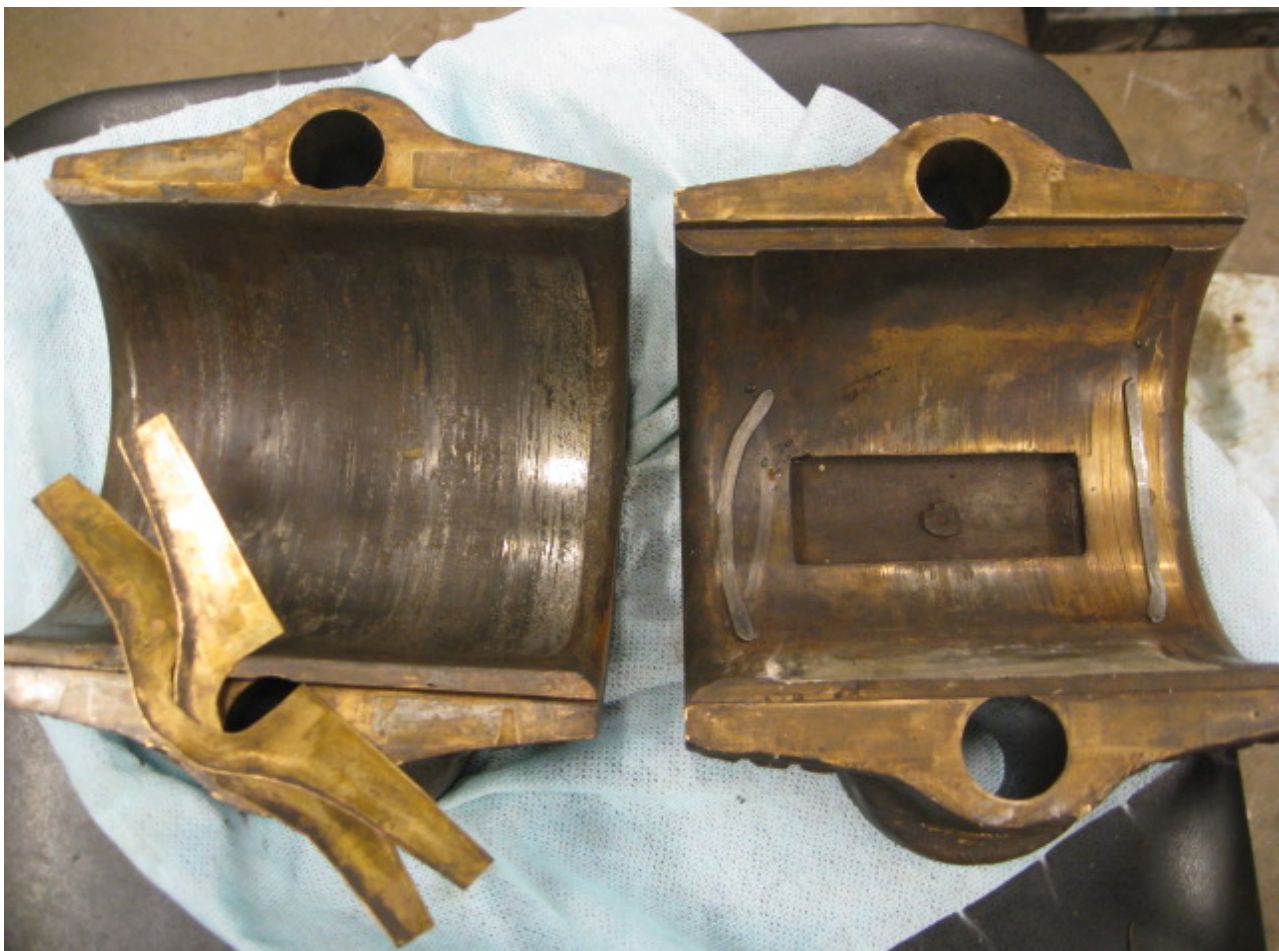
### Vevlagerhalvor

mellan vevaxel och lagret på ca 0,2- 0,25 mm. Vid mätning av spelet som utfördes genom att blytrådar placerades inuti lagerhalvorna varefter lagret monteras på vevaxeln och drogs ihop. När halvorna demonteras har blytrådarna klämts ihop och antagit samma tjocklek som spelet mellan lager och vevaxel. Därefter mättes trådarnas tjocklek med micrometer. Spelet uppmättes till 0,9 mm!! vilket är alldeles för stort och långt över de toleranser man kan acceptera. Spelet uppmättes med de mellanlägg av bladmässing på 0,3mm som tidigare var monterade i lagret. Utöver detta har den undre lagerhalvan tydliga märken på att lagret slitits snett och bara ligger an på en sida (vilket kan vara allvarligt om det beror på krokig vevstake) dels att överhalvan inte försetts med någon oljebrunn (förklaras nedan). Underhalvan som enligt ritning och instruktionsbok skall vara försedd med en oljefångare var ej heller monterad och hålet för fångaren hade pluggats (orsaken till detta är okänd). Problemet med dålig tätning i lagerhusgavlarna, felaktigt utformat och slitet vevlager samt dålig yta på vevtappen gör tillsammans att lagret och smörjningen ej kan ha fungerat tillfredställande.

På bilden visas dels mellanläggen (0,3 mm), blytrådarna för mätning av lagerspelet (trådarna är ilagda efter mätning för att visas på bilden). På underhalvan, (den högra) kan man se tydligt hur lagret snedslitits. På överhalvan (den vänstra) kan man se att det inte finns något uttag (oljebrunn) . Det framgår också olika "intryckningar" i lagerhalvornas delning som jag inte kan förklara, dessa ytor skall vara helt plana och passa mot varandra mycket noggrant. För er som använder Ipad visar bilden att halvorna ligger över varandra i stället för vid sidan av varandra (men detta får ni försöka att leva med)

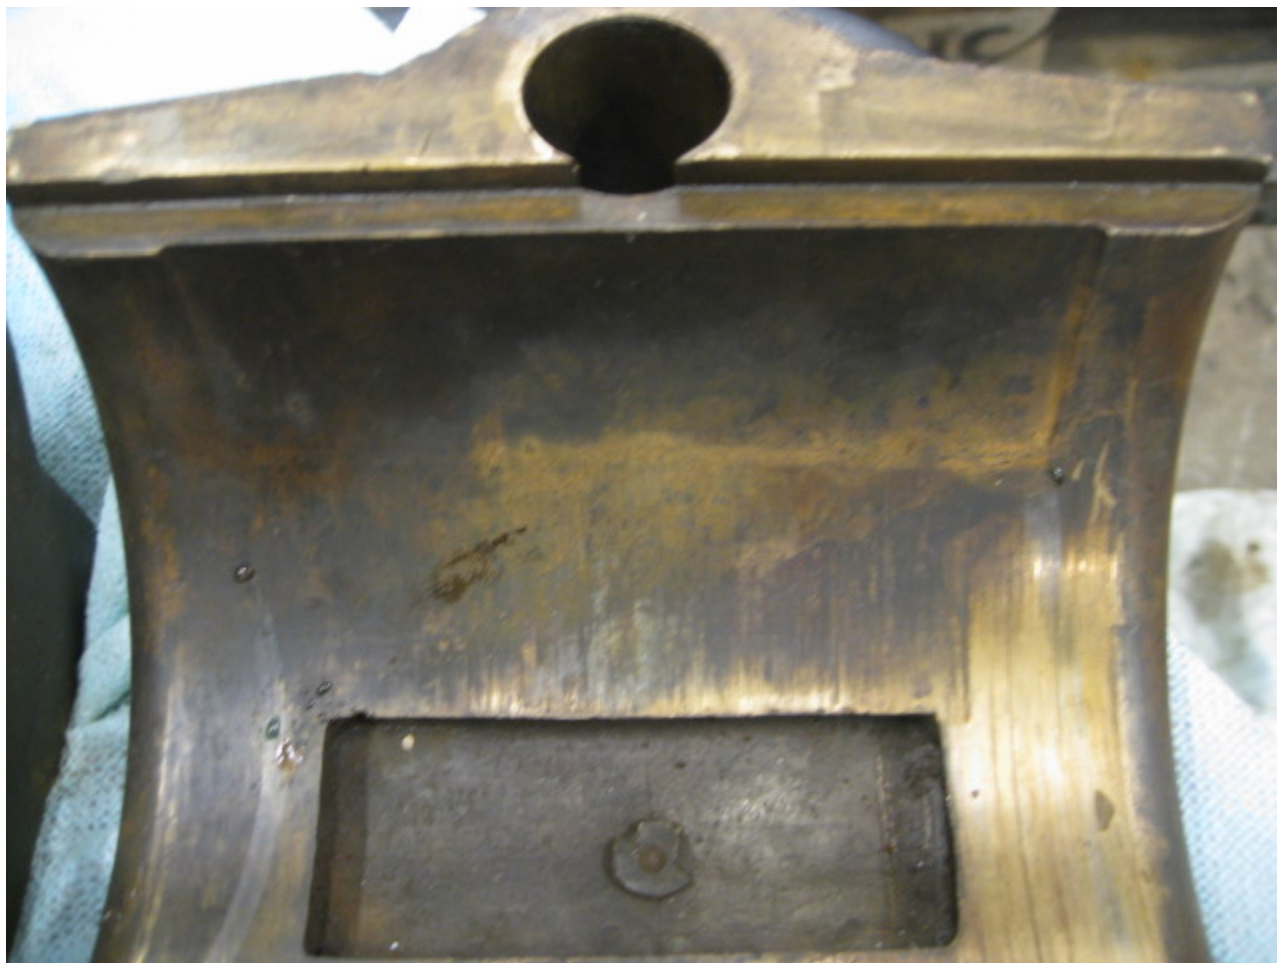
## Undre lagerhalvan

Oljebrynnarna, är inte som man kan tro det utrymme som syns i botten på lagerhalvan, utan den ursvarvning som visas på bilden ( på bägge sidor av lagrets insida, syns även på tidigare bild). Oljebrynnarnas bredd går inte genom hela lagret utan slutar ca 10-12mm från lagrets sidor. (detta för att oljan inte skall läcka ut på sidorna) Funktionen är att olja samlas i ursvarvningen och av vevaxelrotationen pressas oljan in mellan vevaxel och lagerskålen och skapar den oljefilm som vevaxeln skall rotera på. Detta fungerar inte i detta lager eftersom överhalvan saknar brunnen och i stället för en jämn övergång från den ena lagerhalvan till den andra så blir det en avsats i stället. Det utrymme som finns i botten på lagerhalvan är den reservoiren för olja från "oljefångaren". Man kan se det pluggade hålet i botten på utrymmet. där oljefångarröret skall sitta.

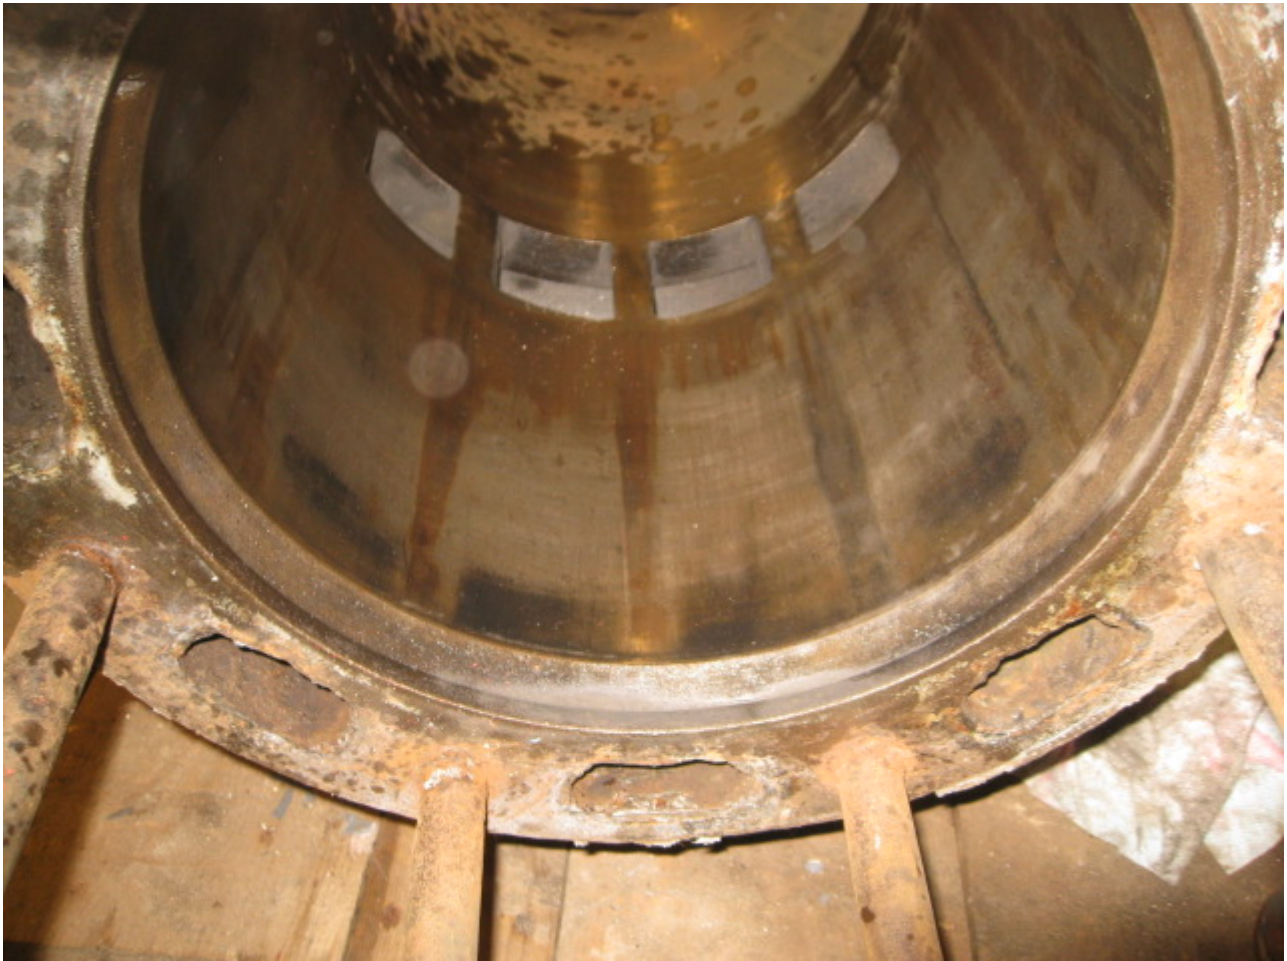
## Cylinderloppet

Sådana här slitmärken i cylindern har jag aldrig tidigare träffat på, och en sak är säker, de skall inte finnas där!

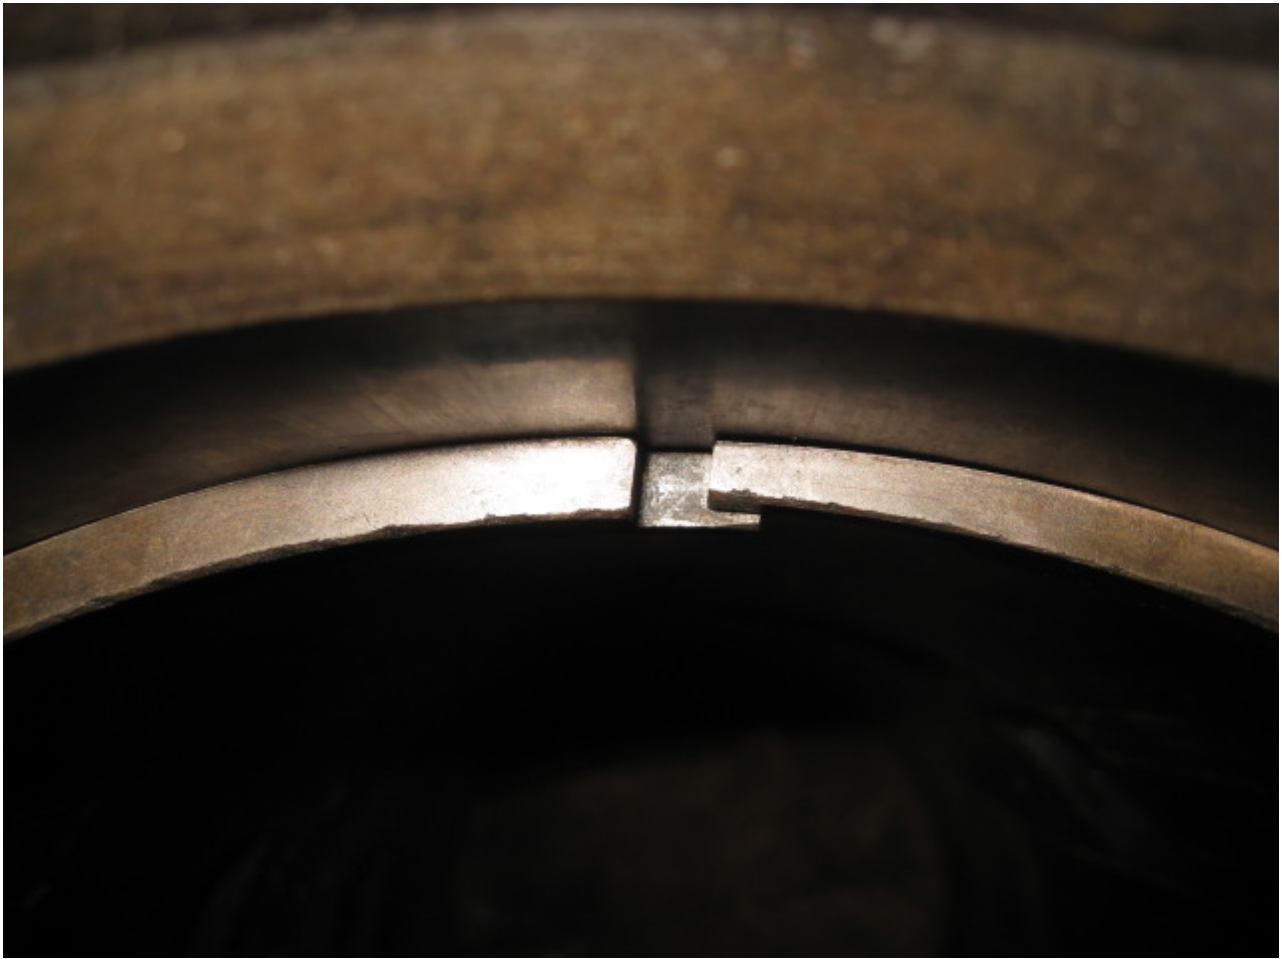
### **Annan ring**

Det första man bör göra är att kontrollera kolvringslitaget och uppmätning av cylinderloppet. Mätning av slitaget utföres enkelt genom att montera ringen i cylindern och sedan mäta gapet ("kolvringsgapet") mellan kolringens ändar. Enligt instruktionsboken skall gapet för denna motor vara 0,9mm, uppmätningen visar (med början från översta ringen ) 1,5-3,0-3,7-4,1-5,3 mm. Som synes är gapet på ring 2 tom ring 5 alldeles för stort. Mätningen skall göras i cylinderns nedre del som inte har utsatts för slitage.

Som synes på bilden är det något galet med överlappningen , och jämför spelet med ovanstående ring  
!!(observera att på den undre bilden är ringen monterad "upp och ned")

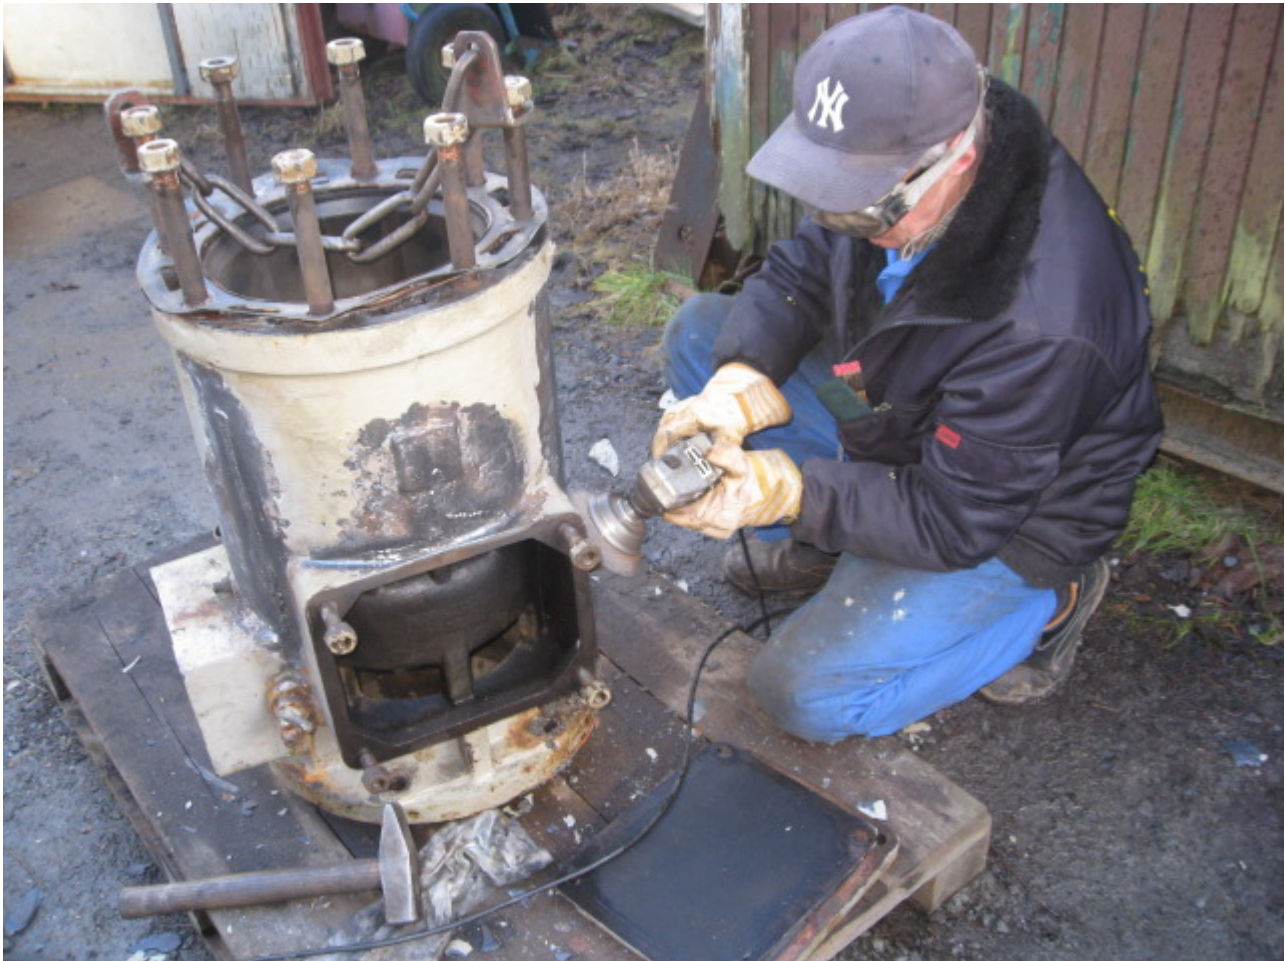
## Cylindersprickor

Cylinderns kylmantel har varit sprucken på flera ställen och tidigare svetsreparerats, efter svetsningen har man lagt på kemisk metall. Reparationen har dock inte blivit helt perfekt utan små läckor har uppstått som visat sig som rostränder på utsidan. Dessa läckor har ingen större betydelse för motordriften men då vi inte vet hur det ser ut under allt spackel (på sina ställen säkert 15mm tjockt!!) erfordrades att vi slipade bort spacklet och frilade svetsarna. Vad vi inte heller visste var om sprickorna orsakats av rostangrepp eller frost vilket har stor betydelse vid bedömningen om motorns fortsatta öde.

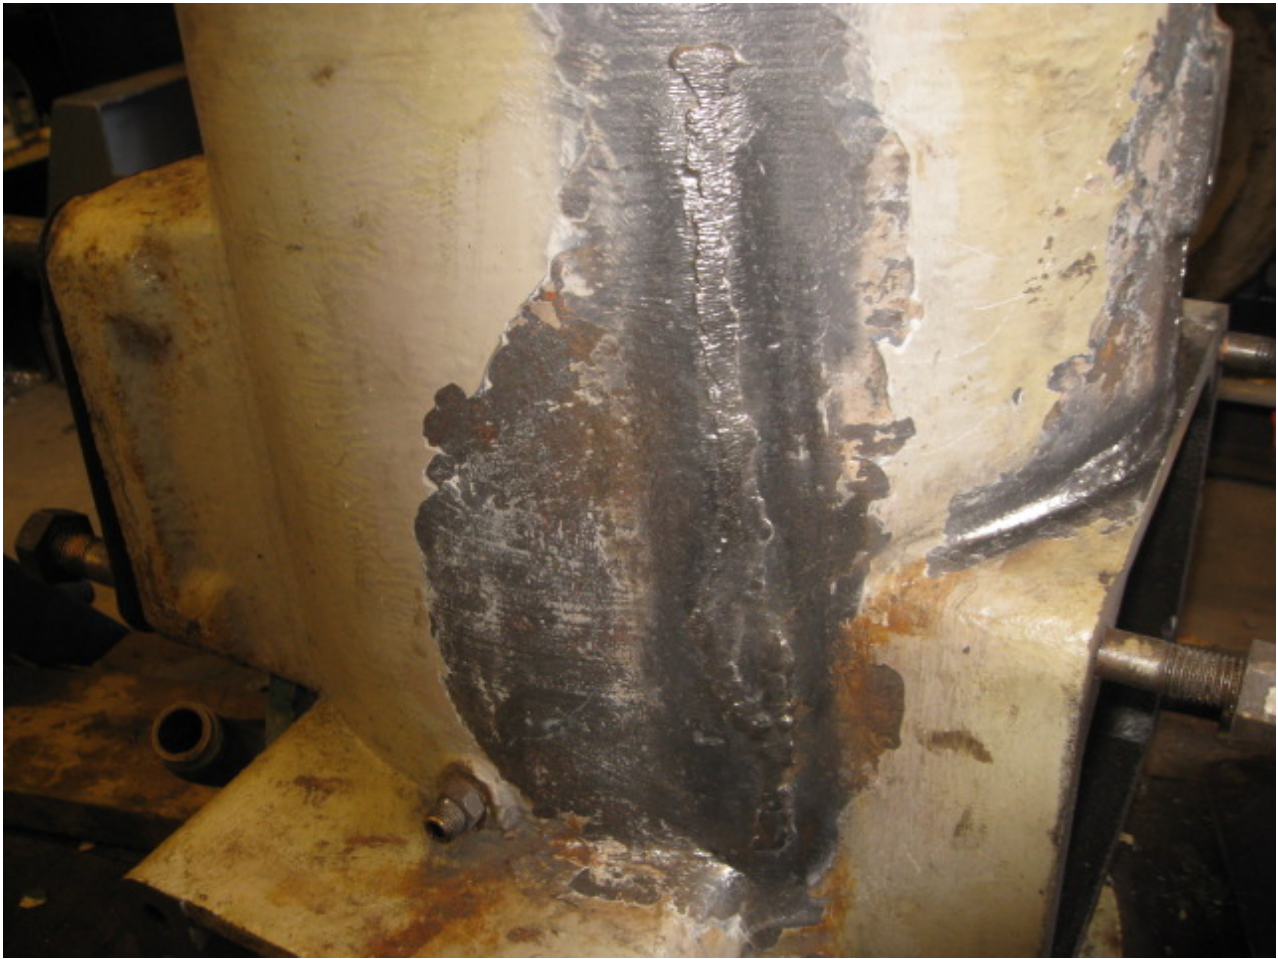
## Frilagda svetsreparationer

Här visas enbart några av svetsställena, men ytligt sett (vi kan ej se hur fogberedningen är utförd) är svetsarna väl utförda . Men för att vara på den säkra sidan skall samtliga svetsar sprickindikeras med penetrerande vätska.

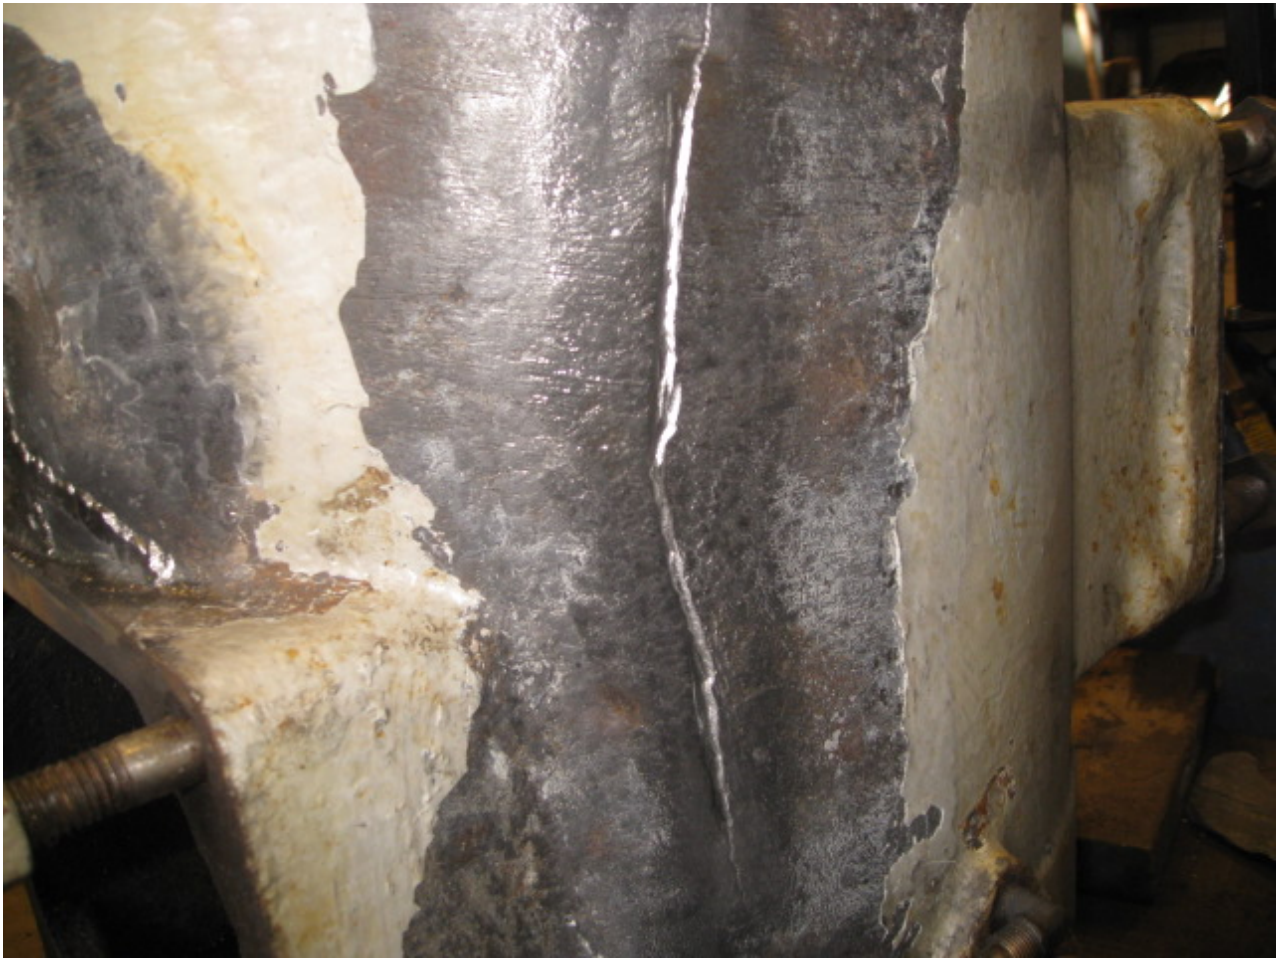
## Bortglömd spricka

Under spacklet kom denna spricka fram. Här har man slipat i sprickan med en sliprondell och sedan lämnat den åt sitt öde! Antingen har man bedömt den som gjutdefekt eller helt enkelt glömt bort att svetsa och därefter spacklat över. Även om det inte hade varit något läckage skulle slipspåren efter slipskivan rundats ut med en roterande fil för att undvika sprickanvisning.

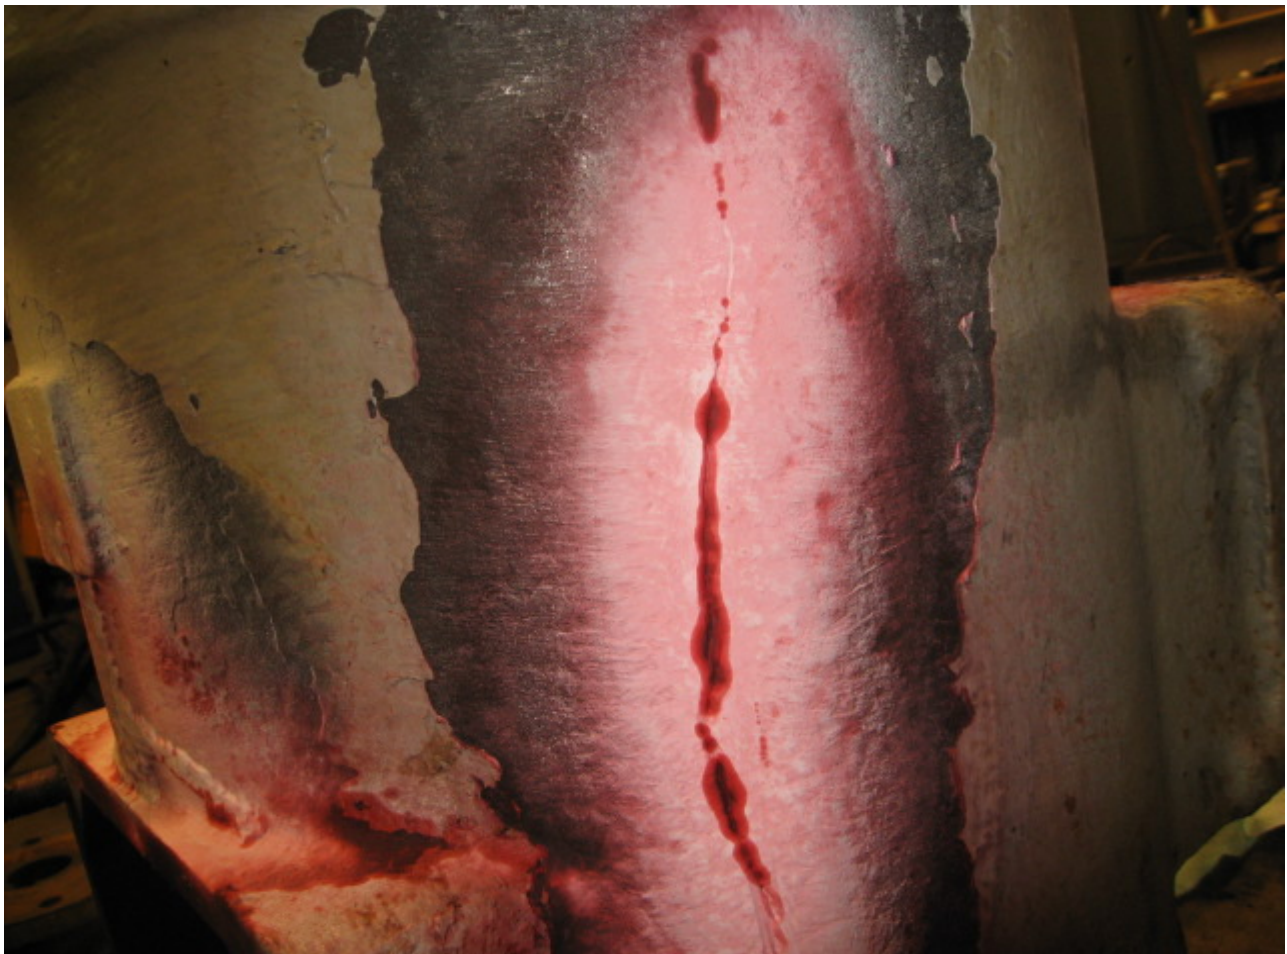
## Penetrantprovad spricka

Att avgöra om det är en spricka eller inte är inte alltid så lätt men med hjälp av sprickindikeringsvätska får man en bra vägledning. I det här fallet är det ingen tvekan om att det är en spricka.

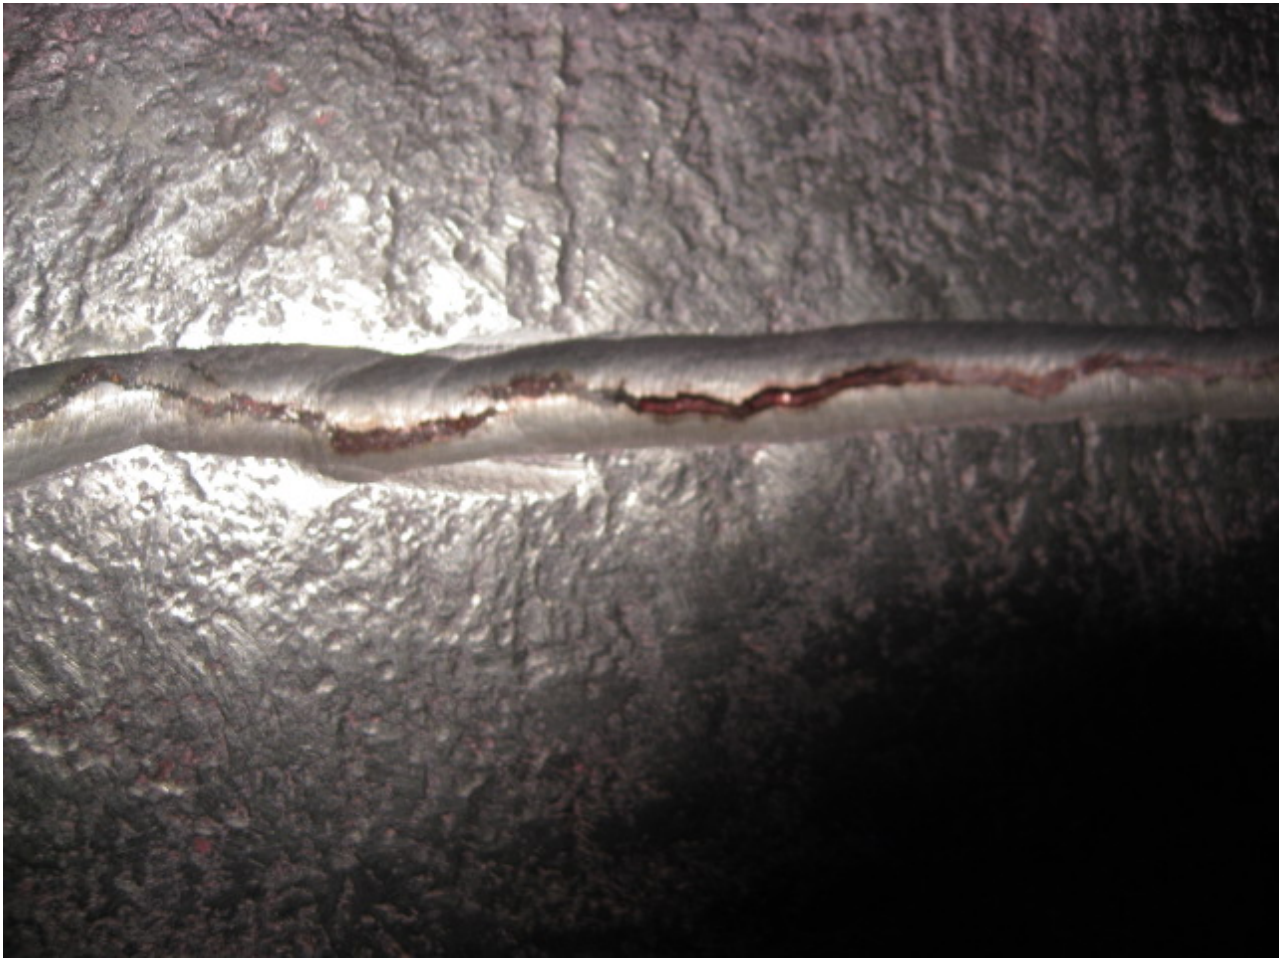
## Slipning med slipstift

Den här bilden visar sprickan när vi slipat ner spåren efter sliprondellen med en roterande fil. Nu framgår sprickan tydligt, och svetsreparation är nödvändigt.

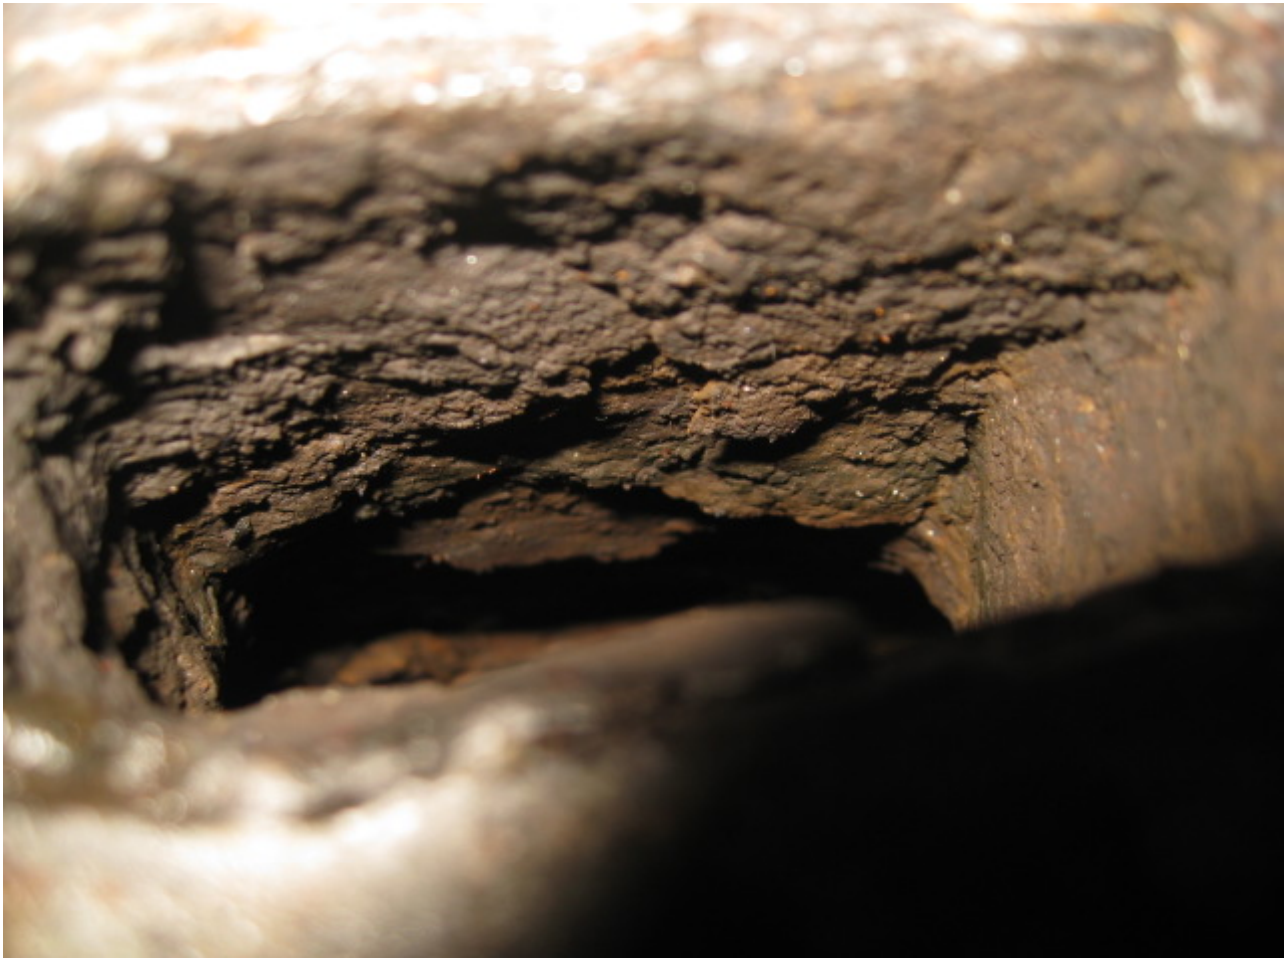
## Cylinderns kylvattenkammare

Tidigare ställdes frågan om orsaken till cylindersprickorna och den här bilden visar att cylindern är svårt angripen av rost invändigt (vilket är vanligt på gamla motorer som kylts direkt med sjövattnen (saltvatten)). Cylinderväggen har försvagats av rosten (blivit tunnare) och har gett med sig när kvarstående vatten i kylkanalerna frusit och därmed sprängt cylinderväggen. För att utröna eventuellt fler läckor skall cylindern provtryckas och därefter tas ställning till om och hur arbetet skall fortsätta.

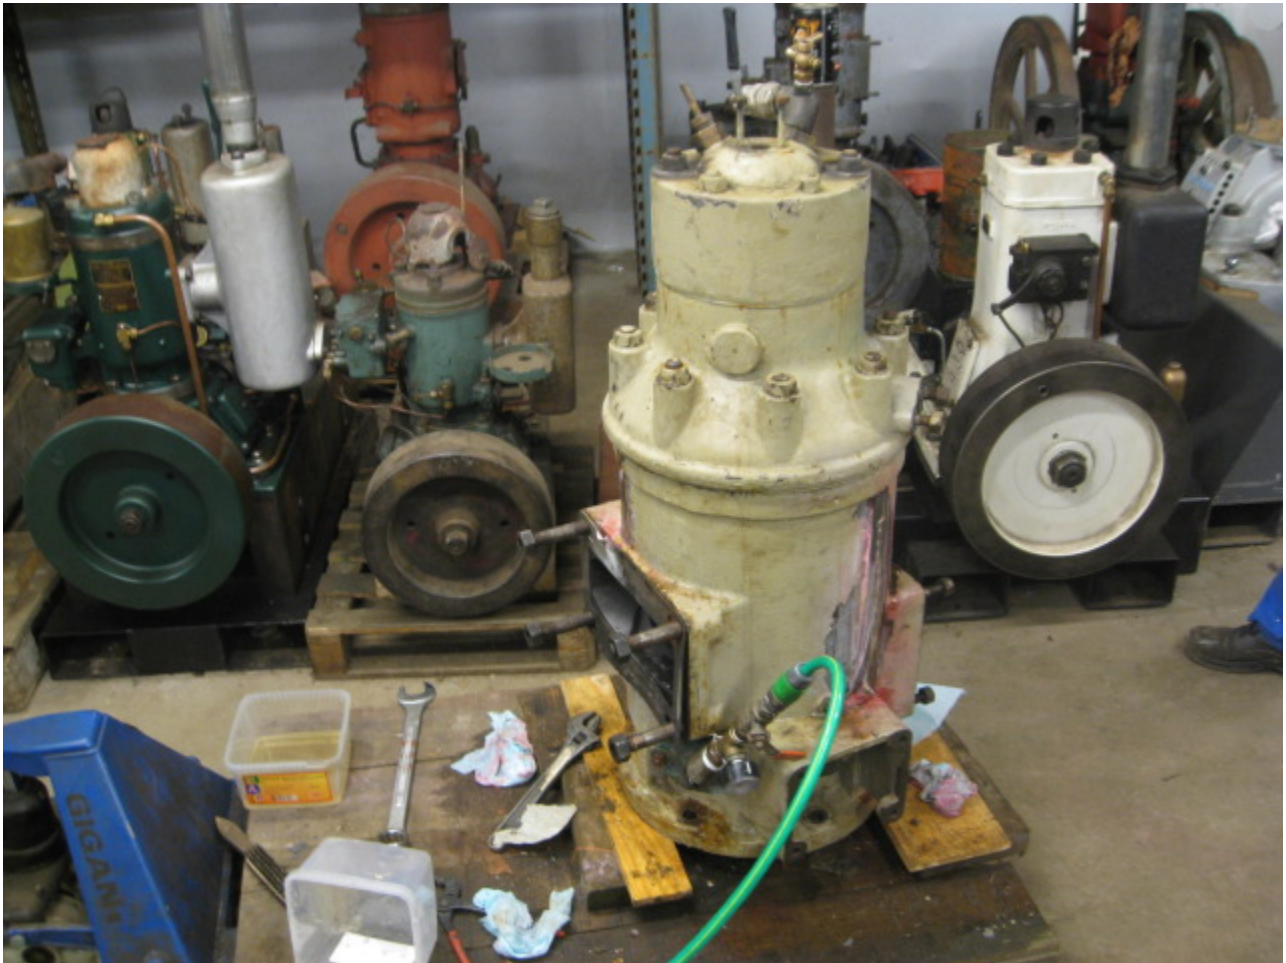
## Provtryckning av cylindern

Provtryckningen utfördes med vatten och vid ett tryck av 3 m vattenpelare (0,3 bar). Detta är kanske i det lägsta laget men med tanke på de rostangripna kylkammarna vågade vi inte trycka högre. För övrigt lär trycket inte bli större i båten Pil. Provtryckningen visade inga läckor! och förklaringen är helt enkelt att de små sprickorna har rostat igen vilket inte är ovanligt. Den enda åtgärd som fordras är att svetsa igen den spricka som slipats fram.

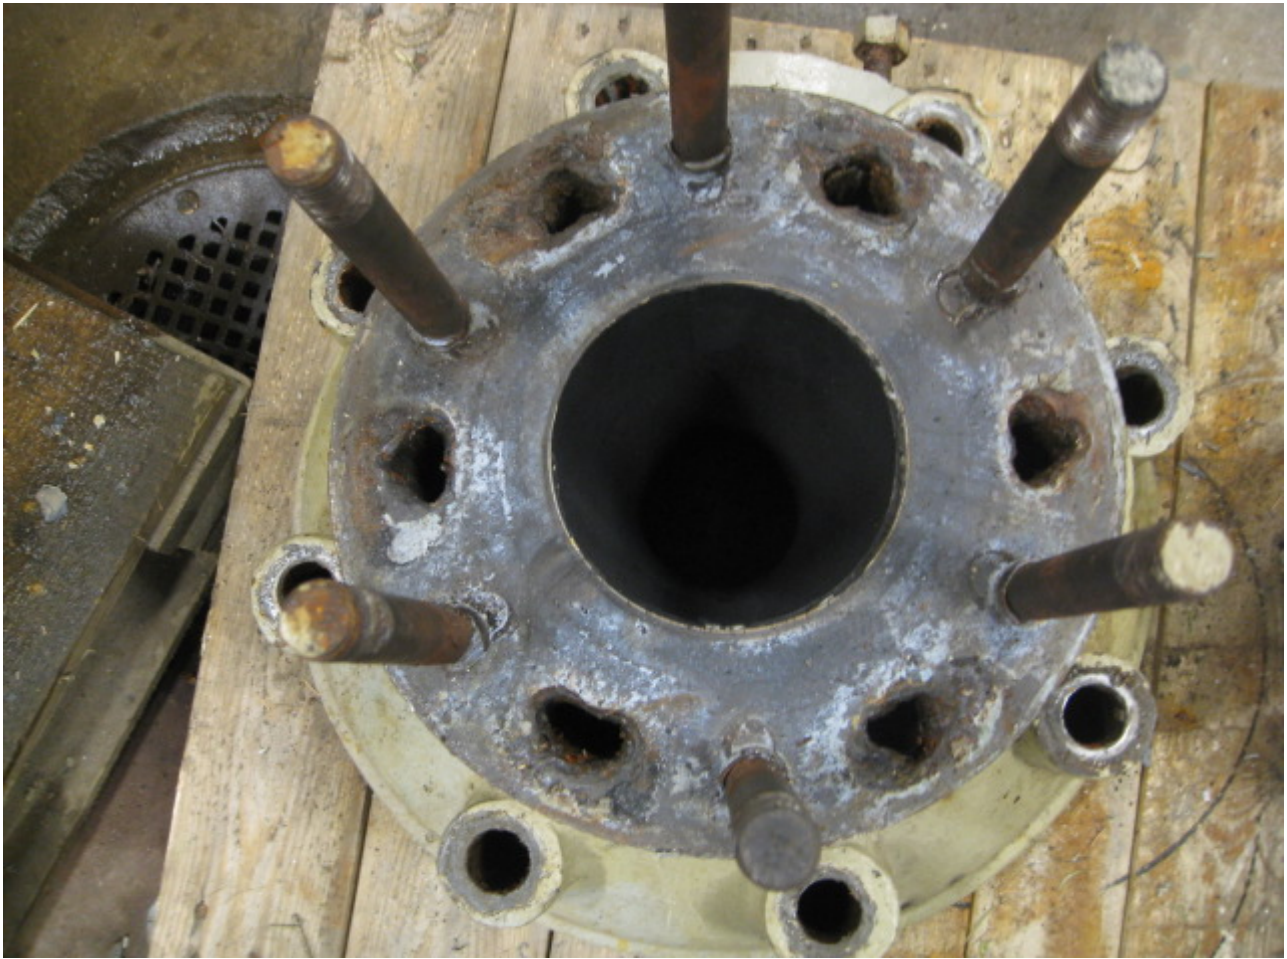
### Mellanstyckets kylkanaler

Mellanstyckets kylkanaler är i lika dåligt skick som cylinderns !
