## RAPP 40 HK

Tillverkare: A/S Motoren Rapp Bodö, Norway

Typ: P 40 HK

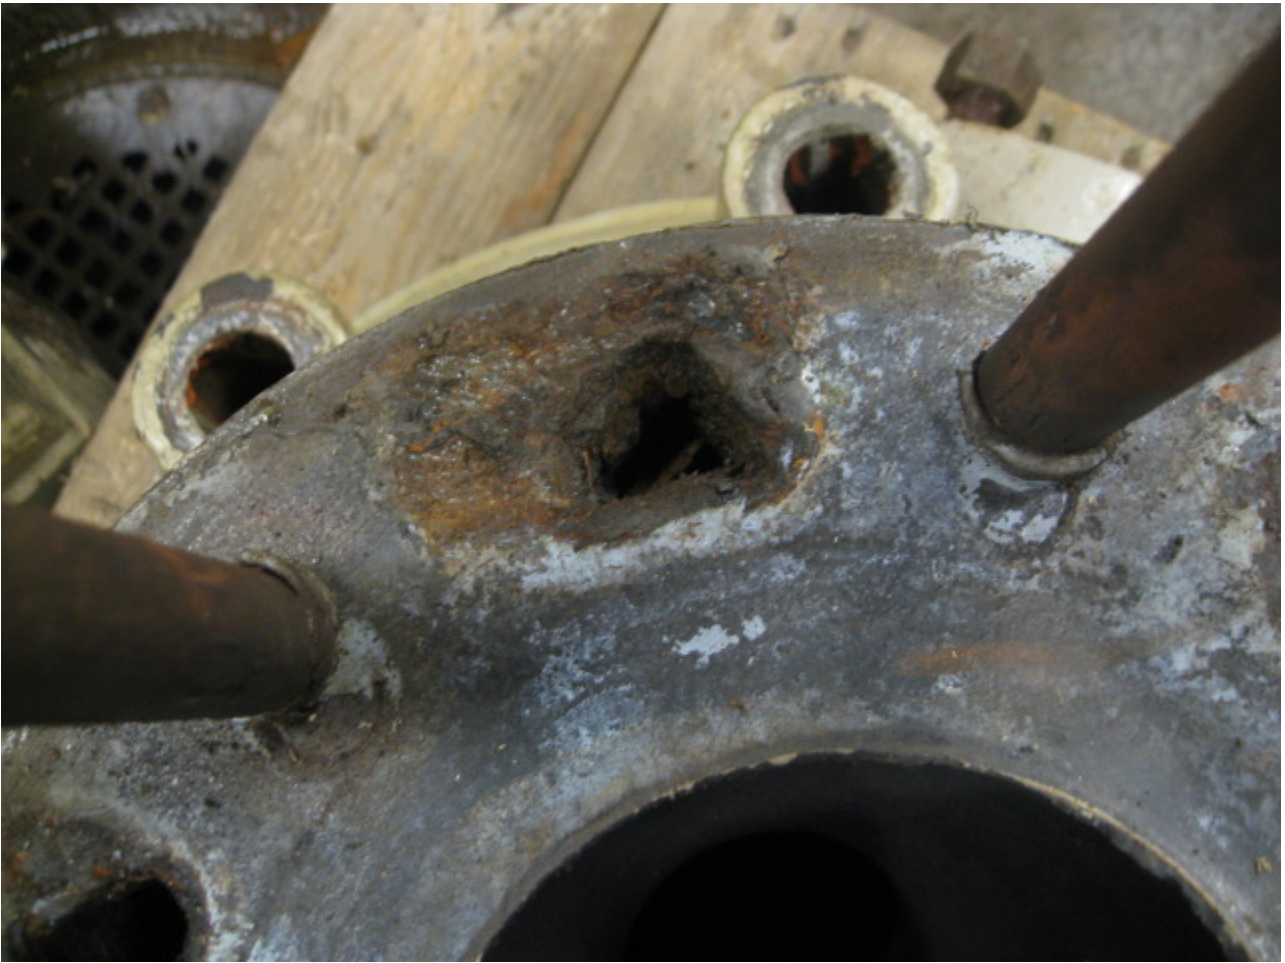
## Förstoring av mellanstyckets kylkanaler

Av denna bild framgår hur illa ställt det är med kylkanalerna, det återstår nästan inget av tätningstorna på vissa ställen. Att försöka reparera en sådan här skada på ett ordentligt sätt är inget alternativ eftersom det inte går att plansvarva ytan efteråt. Pinnbultarna är fastrostade och att kapa av dessa sedan borra ur och gänga nya hål plus tillverkning av nya bultar är inte rimligt.

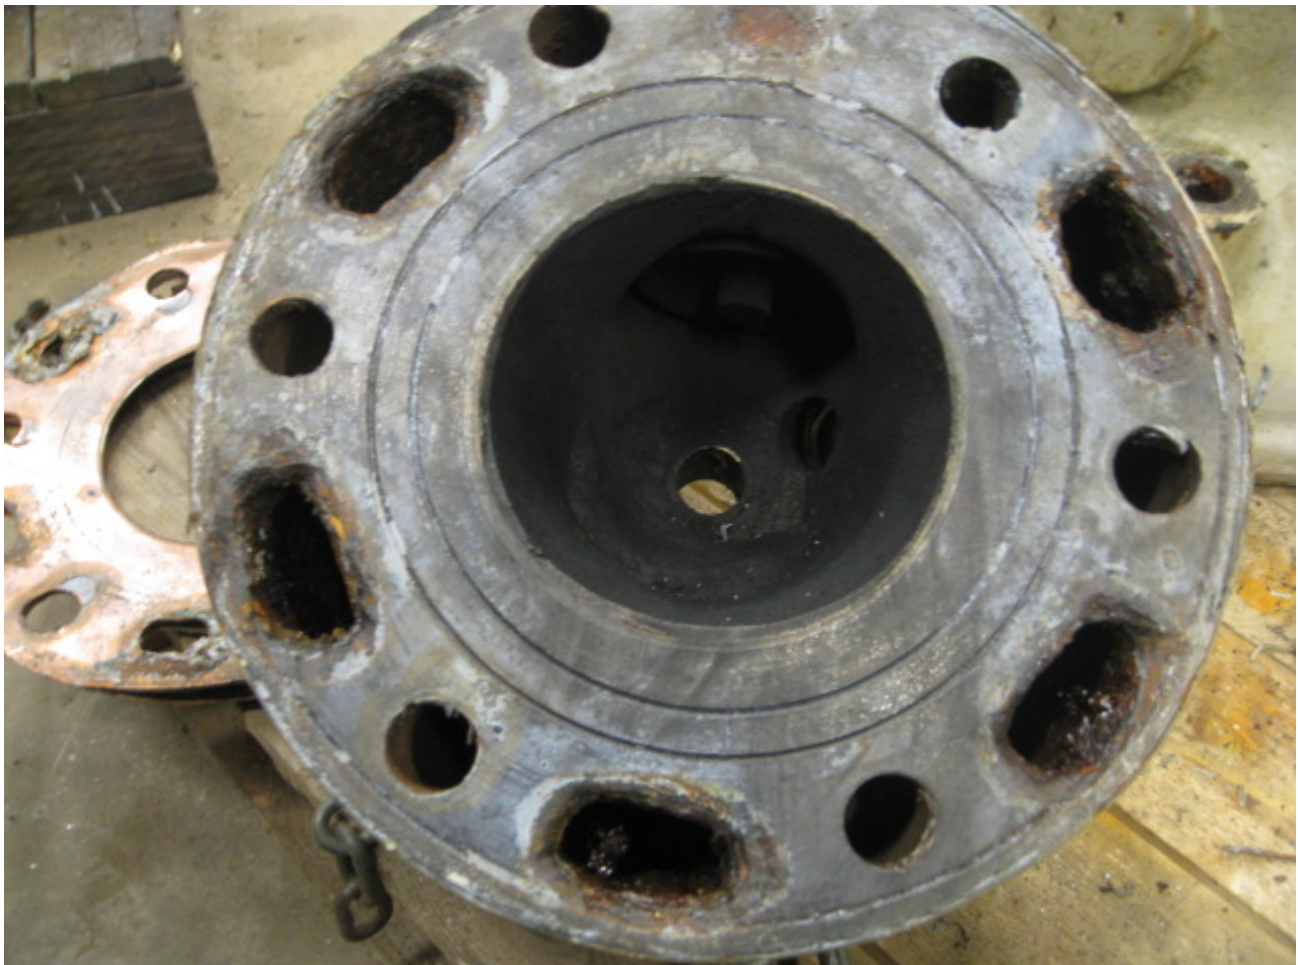
## Topplockets kylkanaler

Topplockets kylkanaler är inget undantag och är lika dåligt, på ett ställe har tätningssytan rostad bort. Att reparera sådana här skador är riskfyllt eftersom materialet i skadeområdet för det mesta enbart består av rost och grafit med endast lite järn kvar. När svetspinnen tänds "blåser" den bort materialet och det blir en stor grop i stället för att fylla upp. Speciellt i sådant fall som ovanstående där det bara är en tunn kant kvar. Att laga skadan genom hårdlödning kanske går men det är inget jag utfört tidigare och sällsynta topplock är ingen bra övningsobjekt. Någon kanske ställer sig frågan hur det kunde vara tätt förut. Svaret är enkelt massor med tätningsmassa!!

Vi har nu kommit så långt i demonteringsarbetet att motorns kondition kan bedömas i sin helhet. Tyvärr kan konstateras att den är i allt för dåligt skick för att kunna återställas till en fungerande båtmotor inom en försvarbar kostnadsram. Vi har därför tillsammans med ägaren beslutat att projektet läggs ned och motorn placeras i "malpåse". Kanske dyker den upp i framtiden som en utställningsmotor? (om bättre delar hittas).
