## RAPP 40 HK

Tillverkare: A/S Motoren Rapp Bodö, Norway

Typ: P 40 HK

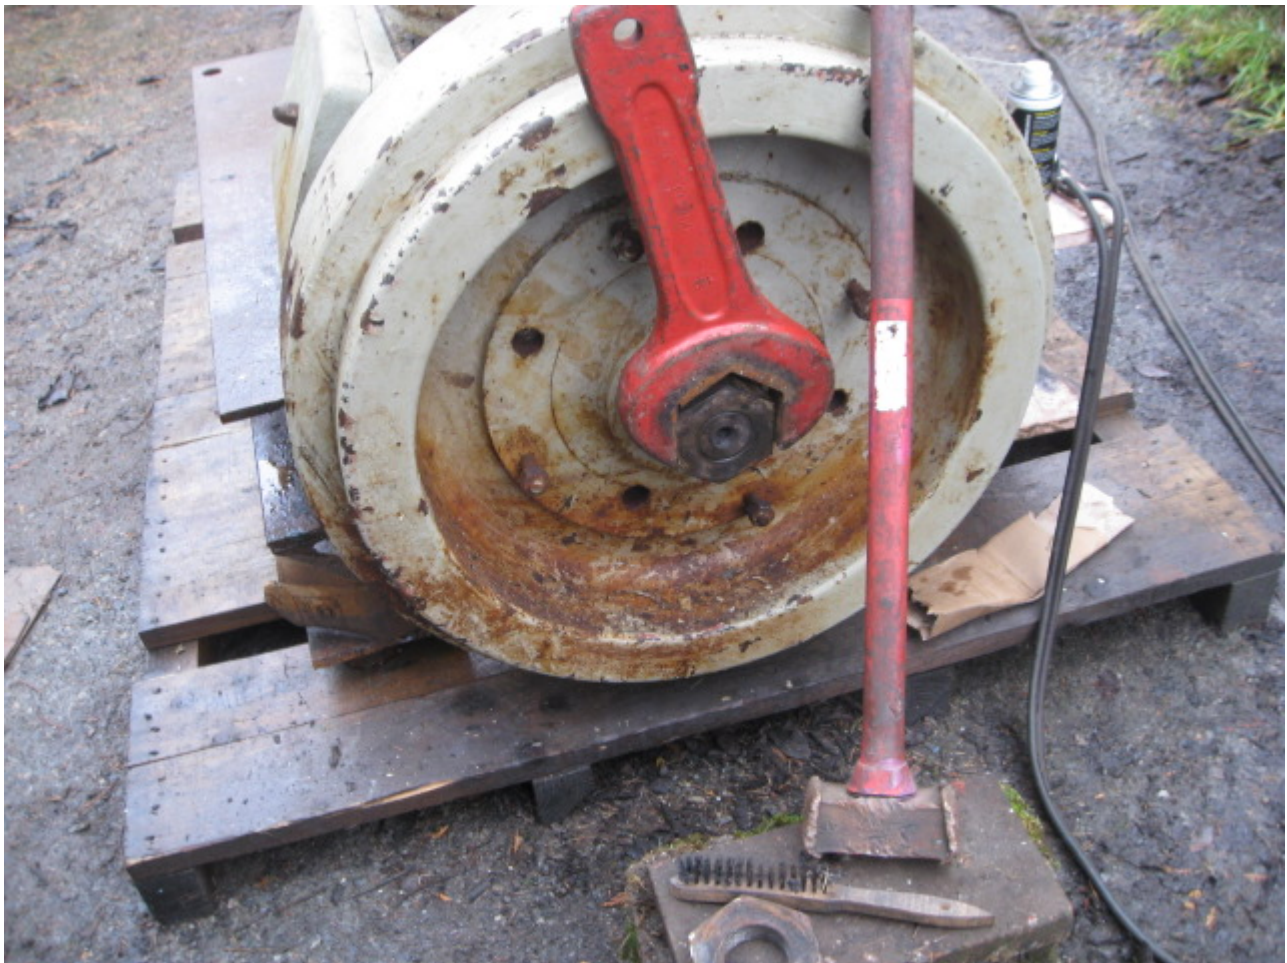
## Demontering av svänghjulet

Motorn har stått oanvänd i många år och vid startförsök har man hört ett starkt "Rumlande" ljud som tyder på att ramlagren är förstörda, det har även stått vatten i vevhuset vilket ytterligare förstärker misstankarna. Lagren är inte åtkomliga för inspektion vare sig utifrån eller inifrån utan att svänghjulet demonteras och det är därför logiskt att börja demonteringen med detta. Svänghjulet är monterat på vevaxelns kona och har en flatkil som extra säkerhet mot att det lossnar. Svänghjul är tunga och sitter vanligtvis hårt fast varför dimensionerna på verktygen blir därefter. Som synes måste slagnyckel och slägga användas för att få loss vevaxelmutterna (två st.) Slagnyckeln har en nyckelvidd av 106mm och vevaxeln är högergängad. Mutterna var ovanligt "tunna" endast 26mm vilket fick mig att tro att svänghjulet var krympt fast på vevaxeln utan kil (det satt en bricka innanför muttrarna som dölde kilspåret. Brickan hade så mycket färg på sig att den såg ut att vara en del av svänghjulsnavet!) Dålig ursäkt eftersom brickan klart och tydligt framgår på sektionsritningen. Att svänghjulet försetts med kil var goda nyheter eftersom det då kan återmonteras utan värmning.

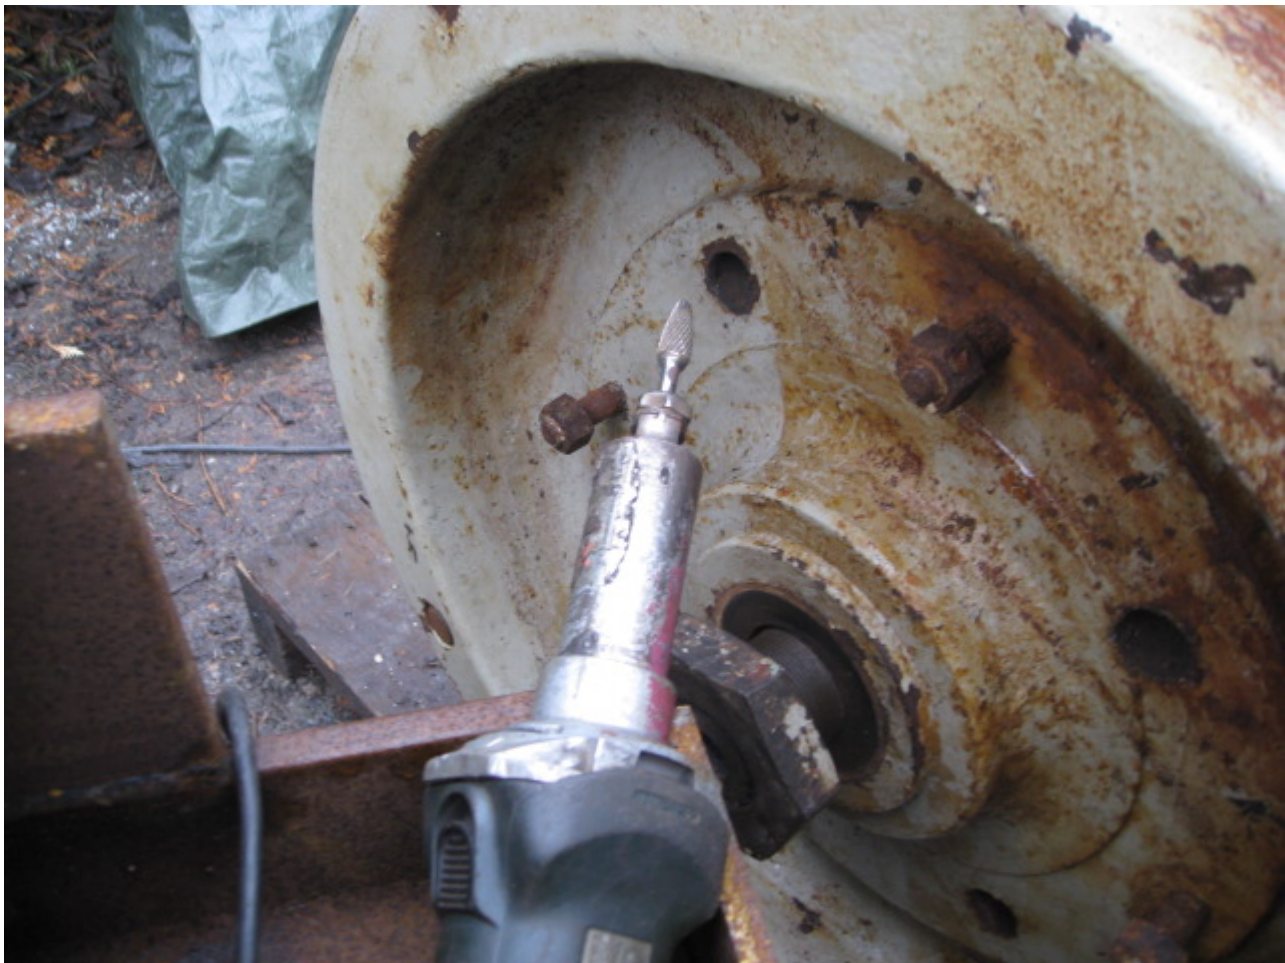
## Förberedelse för avdragning

I svänghjulet finns fyra borrarade hål för avdragning, diametern på hålen är ca 30 mm men med åren har de rostat igen varför det var nödvändigt att slipa ur dem så att dragstängerna hade god frigång. Dragstängerna får inte på något vis gå trångt i avdragarhålen eftersom de då kan överföra sidokrafter under belastningen som kan medföra att hjulet spricker.

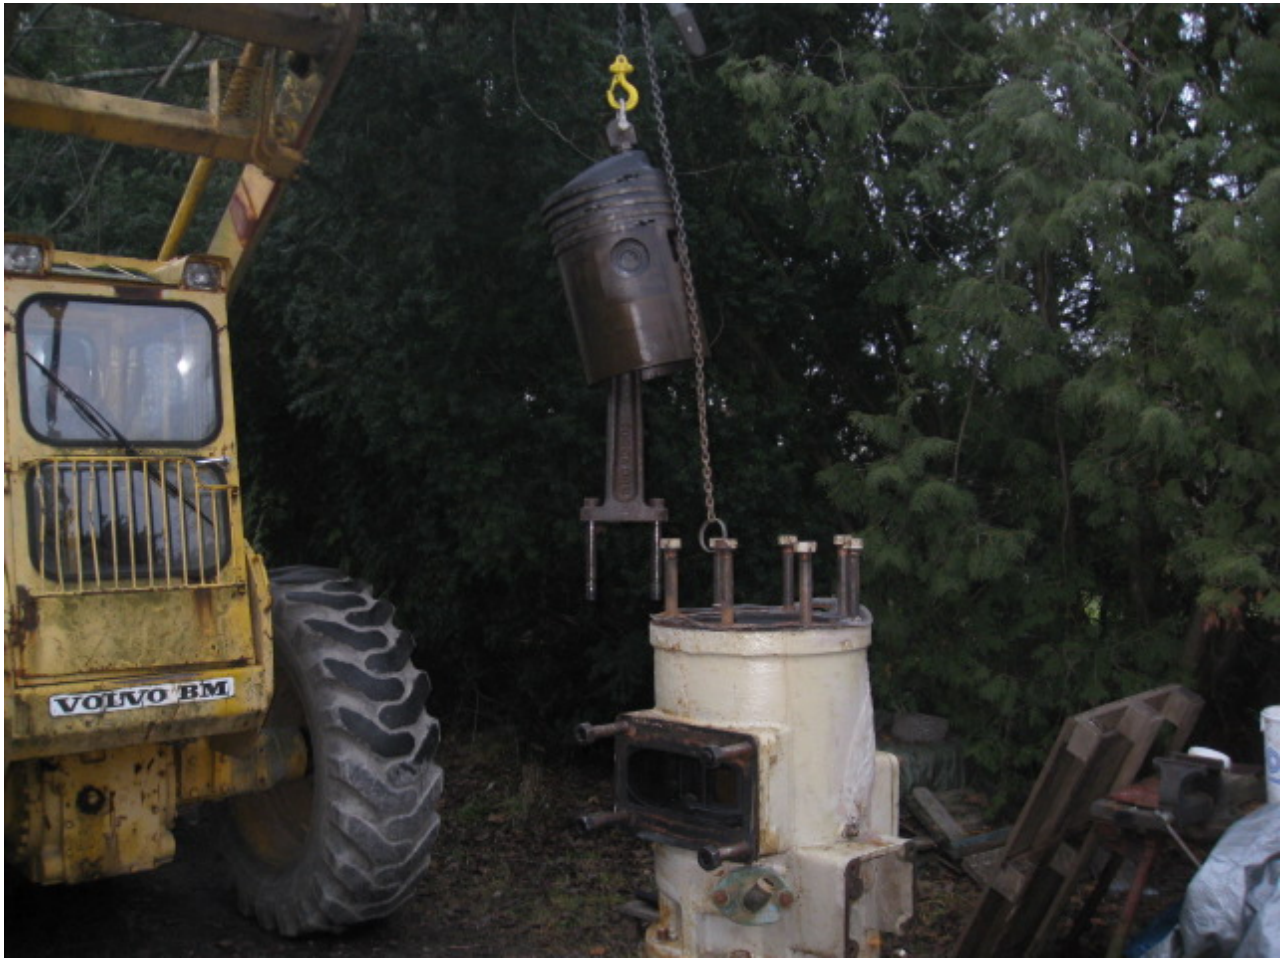
## Lyft av kolven

Kolven är som allt annat tung och därför finns det ett gängat hål i toppen på kolven där en lyftögla skall monteras. Här har man borrarat hålet ur centrum vilket ställer till problem när den skall lyftas ur (och i) eftersom den "kantrar" och fastnar. Därför måste det stå en man vid cylindern och "rucka" kolven fram och tillbaka under lyftet. Som synes används ett spaklyft för att ha full kontroll.

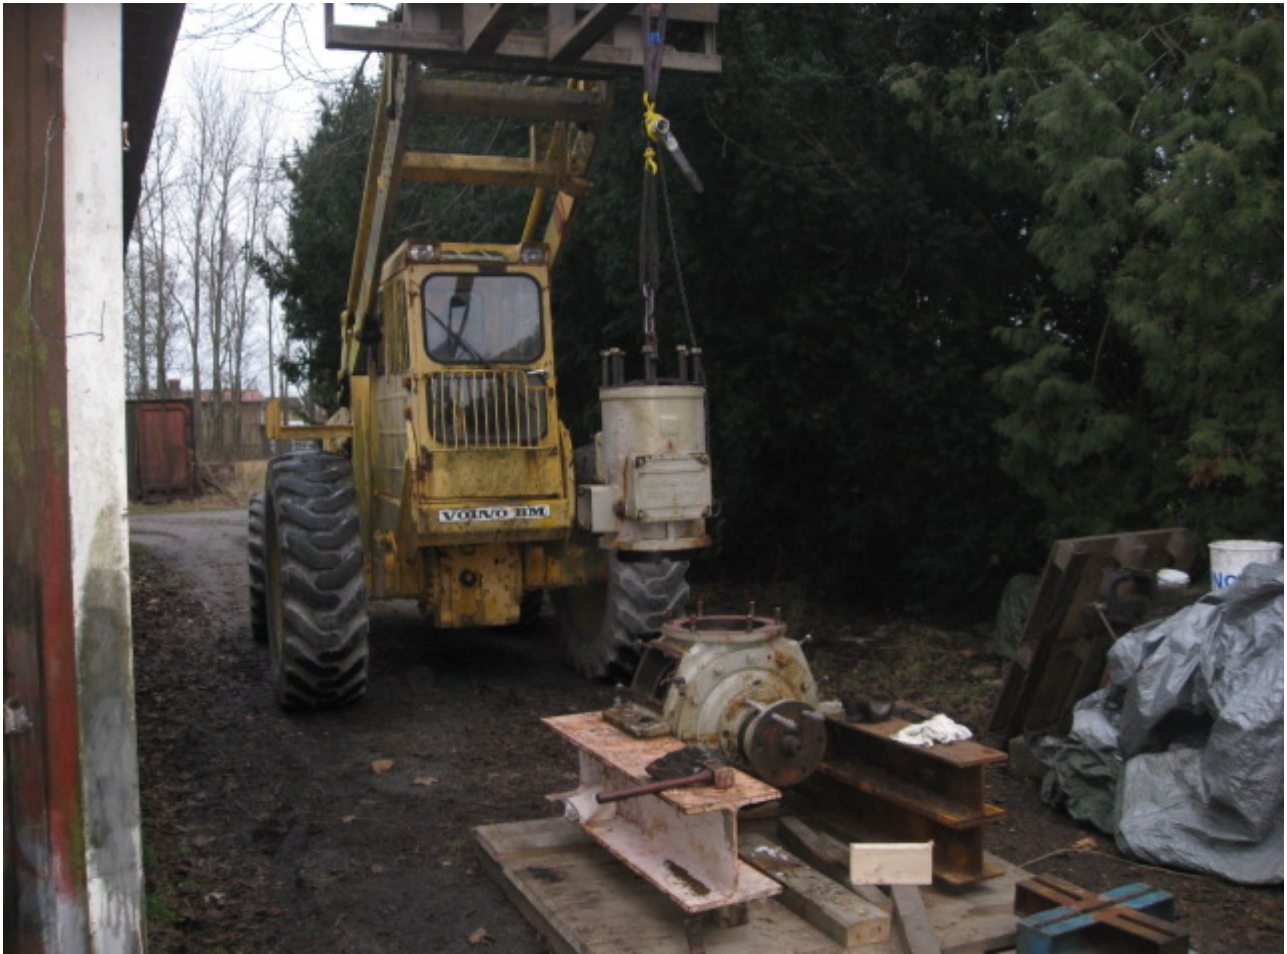
## Cylinderlyft

Lyft av cylinder utgjorde inga problem alls, dock måste man vara observant på att det sitter styrstift i cylinderfoten och att dessa inte sitter fast (här satt det ett stift, som var löst). Även här användes spaklyften.

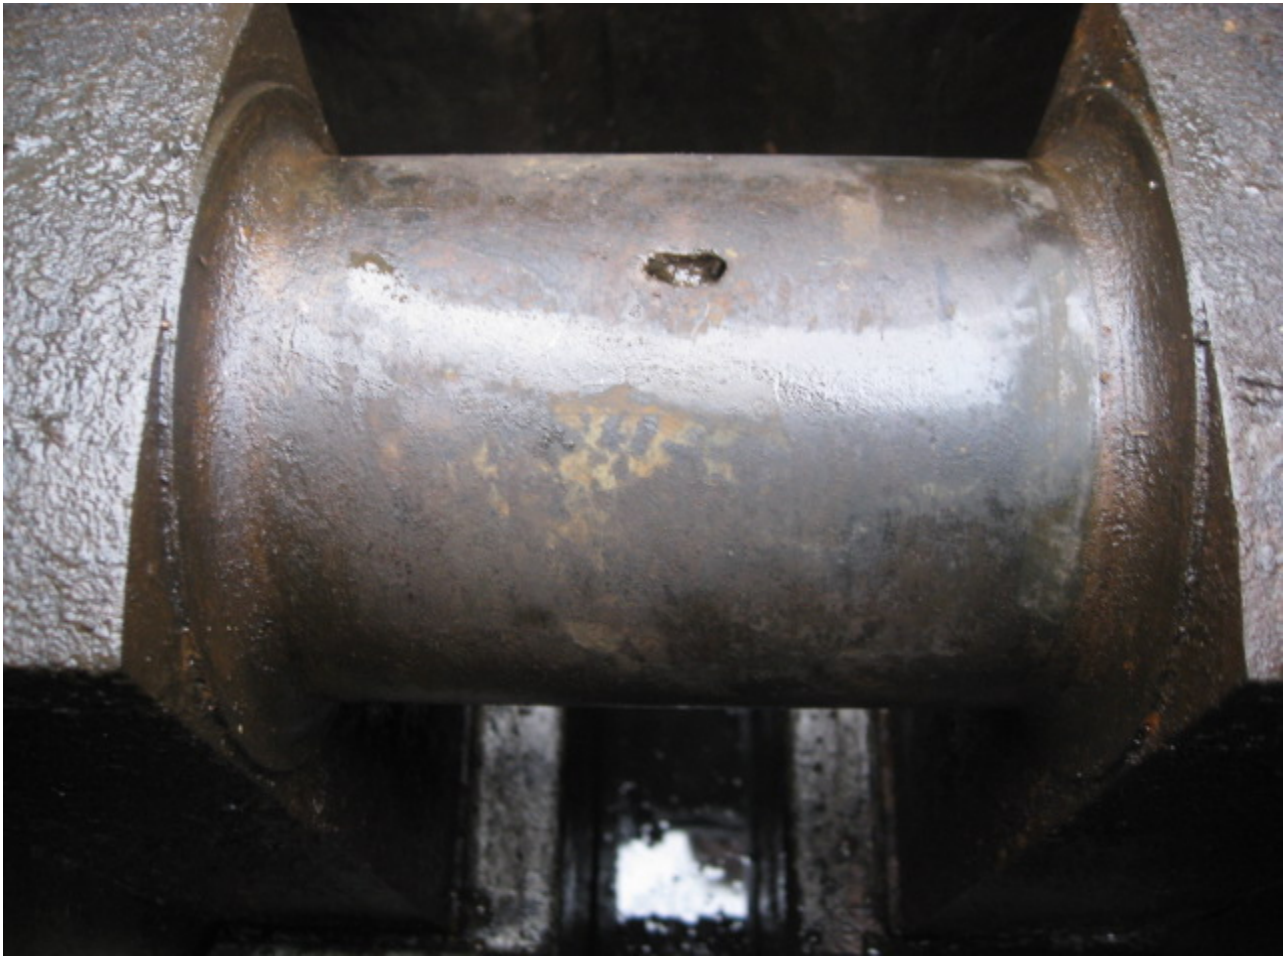
## Vevtappen

Förhoppningsvis ser den bra ut under rosten och att den inte är sliten oval! Men detta kommer att visa sig.

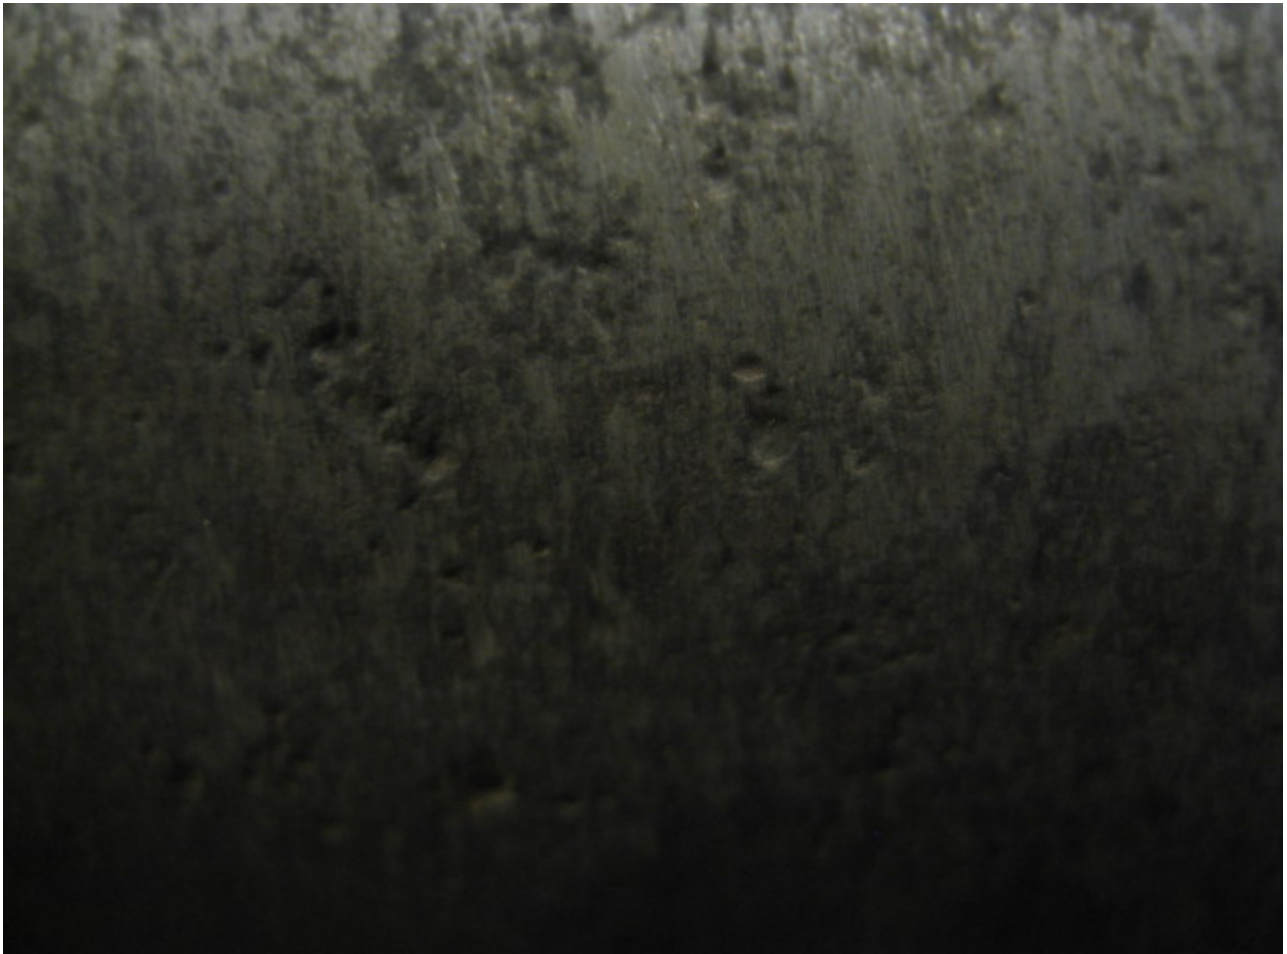
## Närbild av vevtappsytan

Tyvärr visade det sig att vevtappens yta är allt för rotskadad för att kunna användas som den är. Ytfinheten på en vevtapp skall vara mycket fin (polerad) för att bibehålla en bärkraftig oljefilm även under hård drift. Enligt min personliga mening uppfyller inte den här tappen de krav som bör ställas för att kunna användas i en båt men duger kanske för en motor som köres vid några enstaka tillfällen som utställningsmotor. I detta fall är motorn avsedd för båtdrift varför slipning är ett måste. Detta är inget som jag kan göra själv utan måste utföras av en specialfirma som kan slipa en så här stor vevaxel (vilken kan vara svår att hitta). Utöver problemet med slipning så har det även följdverkningar på vevlagret som måste gjutas om för att passa den nya vevtappsdiametern, men detta kommer jag till senare.

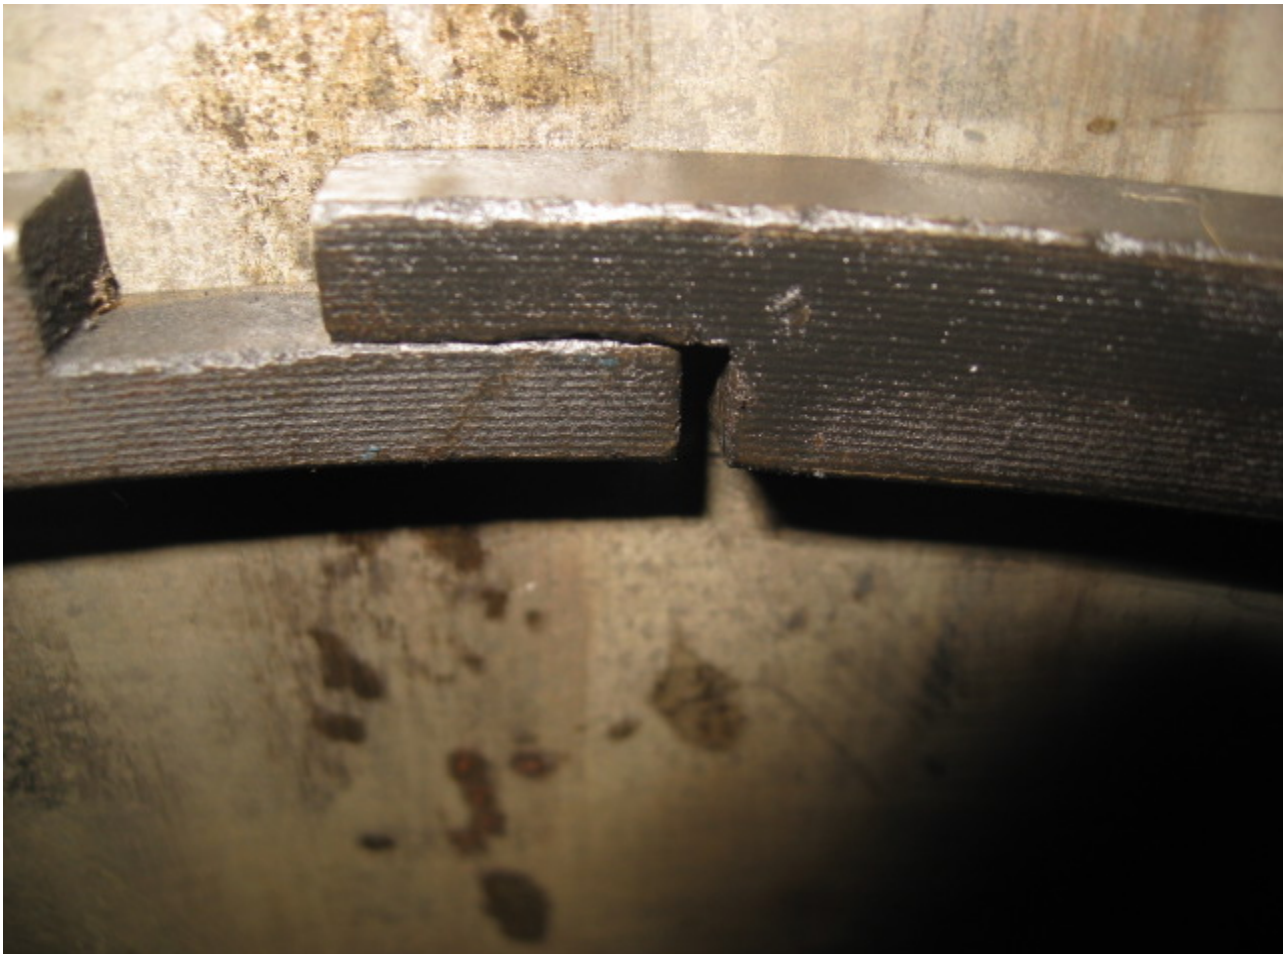
## Översta kolvringen

Det första man bör göra är att kontrollera kolvringslitaget och uppmätning av cylinderloppet. Mätning av slitaget utföres enkelt genom att montera ringen i cylindern och sedan mäta gapet ("kolvringsgapet") mellan kolringens ändar. Enligt instruktionsboken skall gapet för denna motor vara 0,9mm, uppmätningen visar (med början från översta ringen ) 1,5-3,0-3,7-4,1-5,3 mm. Som synes är gapet på ring 2 tom ring 5 alldeles för stort. Mätningen skall göras i cylinderns nedre del som inte har utsatts för slitage.

Den översta kolvringen visade en "normal" överlappning

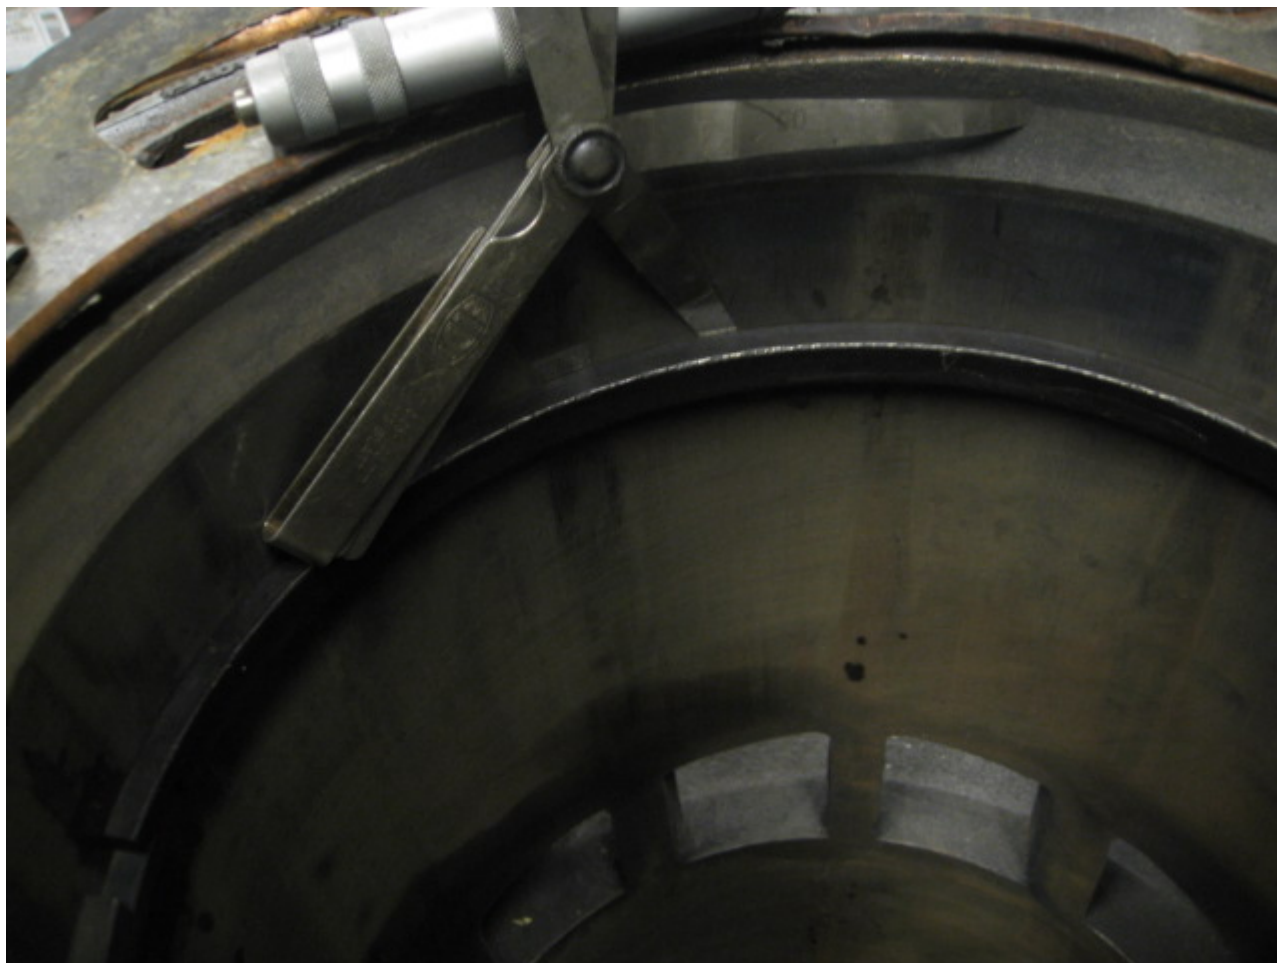
## Kolvringens tätning

Enligt uppgift från ägarna har de ej lyckats få motorn att starta (den bara gungar fram och tillbaka och orkar ej gå över ÖD). Detta kan bero på dålig kompression vilket måste undersökas. Utöver slitaget som mättes enligt ovan kan även ringens tätning runt periferin mätas ( denna tätning är den absolut avgörande för att erhålla funktionell kompression). För att kunna utföra denna mätning måste kolvringen placeras i samma position som den har på kolven. För att inte ringarna skall kunna rotera i kolven är de låsta genom knaster i kolvringsspåren vilket medför att man kan mäta ut precis hur ringen varit placerad under drift. Efter att ringen placerats i cylindern provar man med ett bladmått om det finns något utrymme mellan kolvring och cylindervägg (i de flesta bladmått har det minsta bladet tjockleken 0,05mm vilket inte skall gå att få i mellan) i det här fallet gick 0,1 mm mellan på flera ställen (mellan de slitmärken som tidigare visats i cylinderloppet) detta är inte acceptabelt. Motorn har tidigare isärplockats och har sedan dess inte varit i drift varför det inte borde vara ett så stort mellanrum som uppmäts. En tänkbar orsak kunde vara att kolvringarna inte monterats tillbaka på samma plats som tidigare. Samtliga ringar har testats på olika platser men tätningen är lika dålig på alla ringar. Vi misstänker att det inte är originalringarna utan att dessa bytts ut någon gång. Vi tror oss även kunna konstatera att detta är den troliga orsaken till att motorn gungar. Det är även ett alvarligt problem eftersom cylindern måste först honas så att slitmärkena försvinner och därefter är det inte säkert att de slitna kolvringarna kommer att täta tillräckligt.

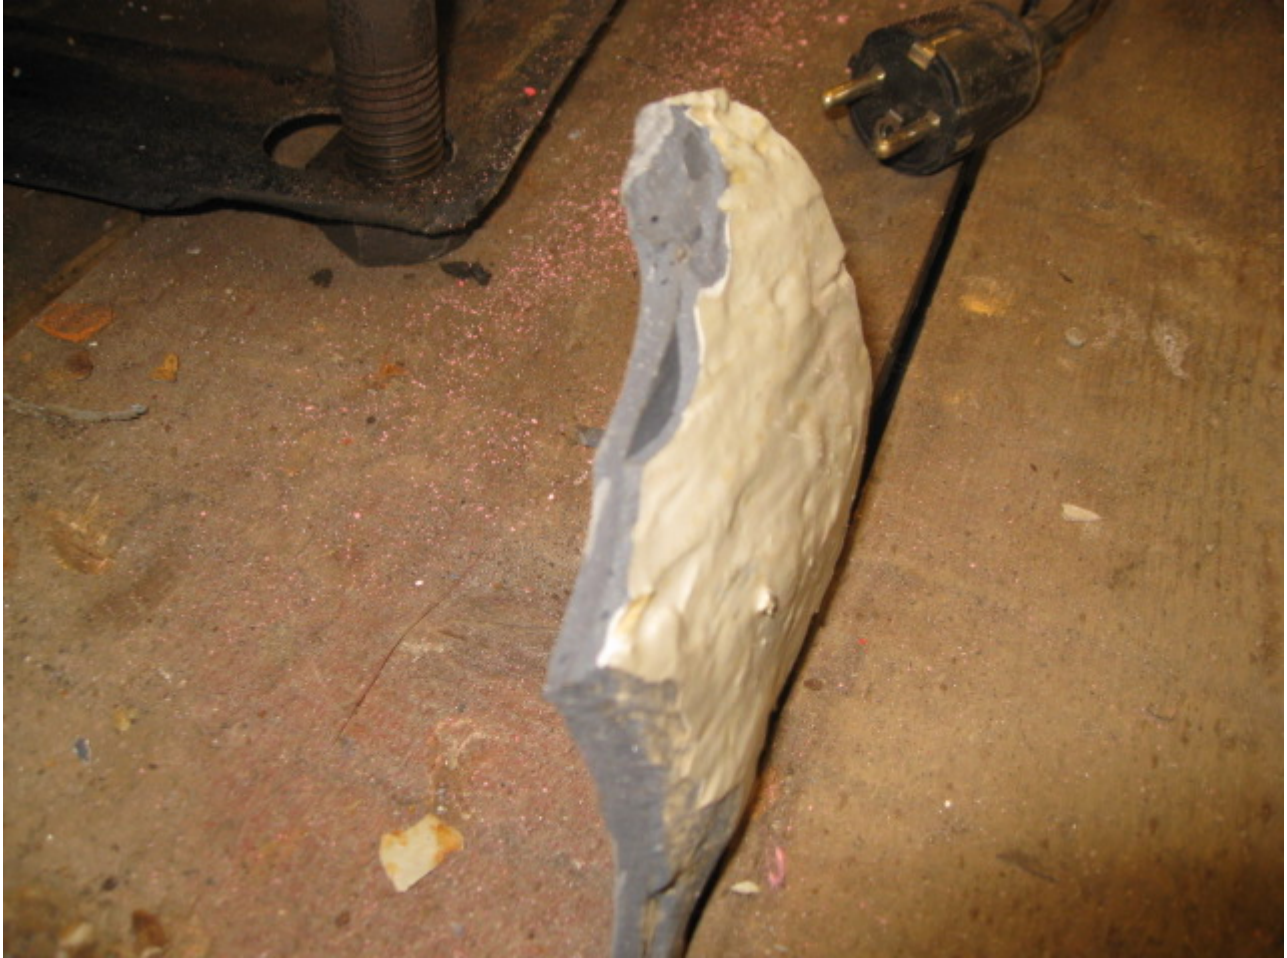
## Borttaget spackel

Cylinderns kylmantel har varit sprucken på flera ställen och tidigare svetsreparerats, efter svetsningen har man lagt på kemisk metall. Reparationen har dock inte blivit helt perfekt utan små läckor har uppstått som visat sig som rostränder på utsidan. Dessa läckor har ingen större betydelse för motordriften men då vi inte vet hur det ser ut under allt spackel (på sina ställen säkert 15mm tjockt!!) erfordrades att vi slipade bort spacklet och frilade svetsarna. Vad vi inte heller visste var om sprickorna orsakats av rostangrepp eller frost vilket har stor betydelse vid bedömningen om motorns fortsatta öde.
